# Visuele inspectie Galgeplaat

1 april 2009

Waarnemingen: E. Parée en M. Bijleveld

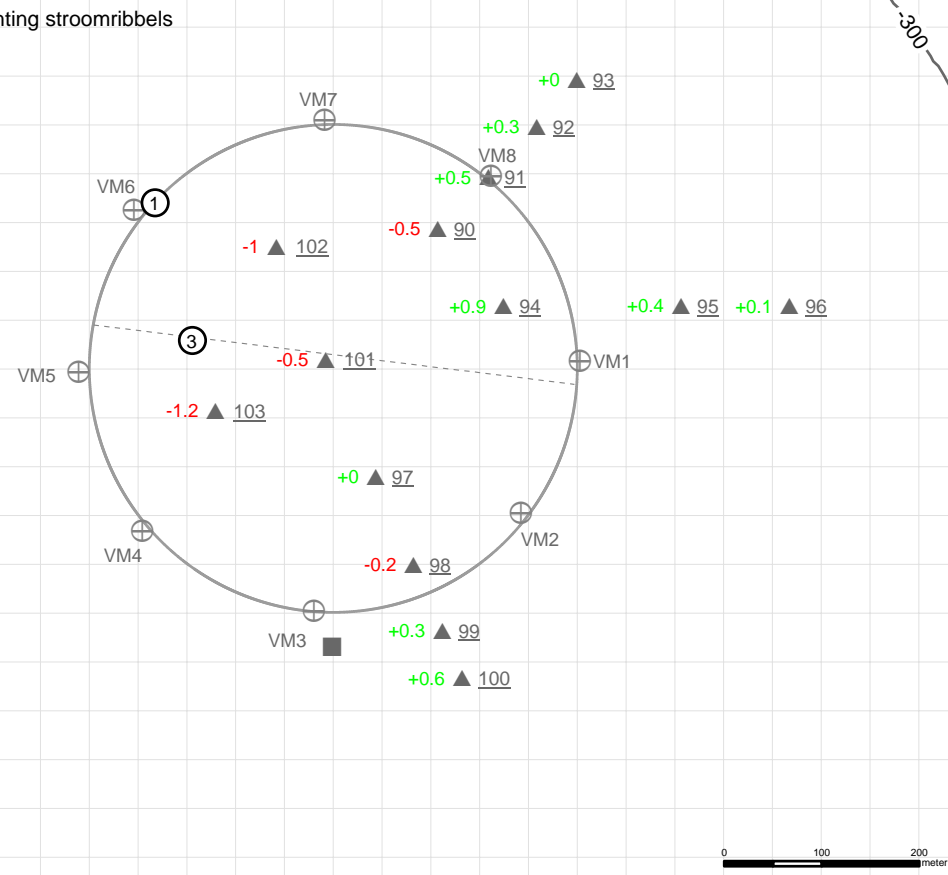
- De grens van de suppletie is minder scherp zichtbaar in het landschap. Op de helling is rond de gehele suppletie bodemleven waargenomen in de vorm van wadpieren, kokerwormen, wieren en diatomeeën. De helling lijkt wat slijbrijker te worden. Met een geschatte hellingshoek van 1:15 wordt de suppletierand flauwer. Op de foto's de suppletierand nabij VM6 en twee detailopnamen van het bodemleven op de helling.
- Foto punt 103 toont forse stroomribbels, veroorzaakt door hoge dynamiek.  
Aan de noordkant komen op de suppletie regelmatig tapijtschelpen voor.  
Rondom punt 102 plofzand
- Ten zuiden van de stippellijn komen vrijwel overal diatomeeën voor.  
VM1 12m zuidwaarts verplaat. Punt lag te dicht op meetraai (regelmatig omver gevaren)
