Visuele inspectie Galgeplaat

21 oktober 2009

Waarnemingen: E. Parée en M. Bijleveld

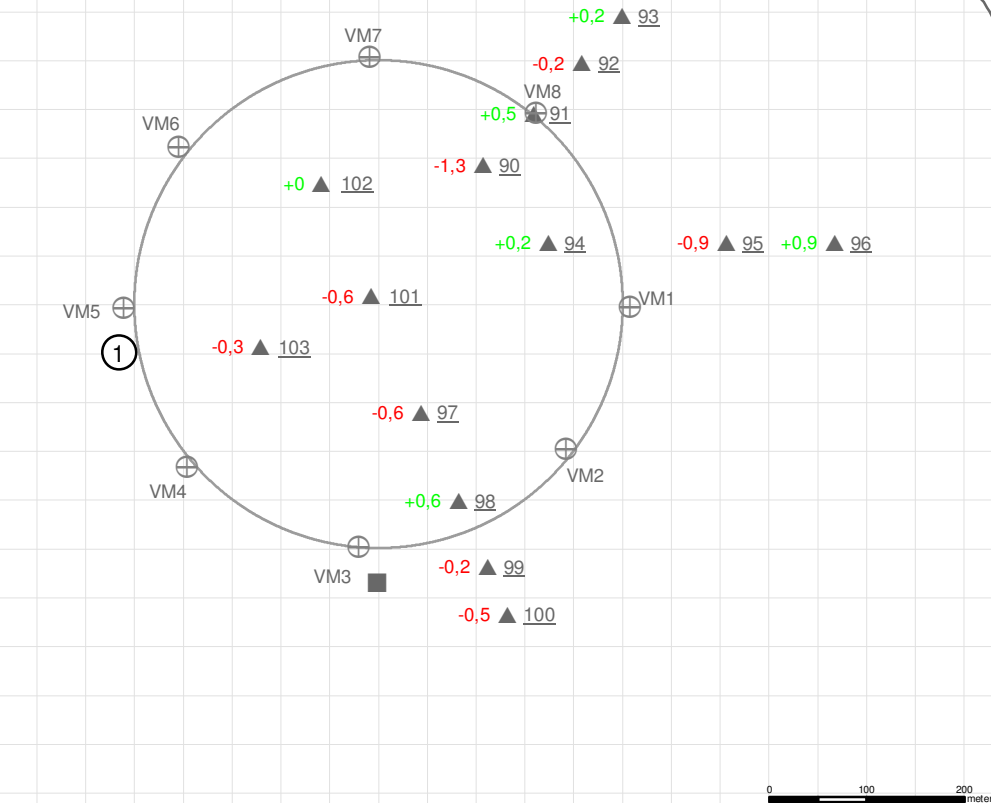
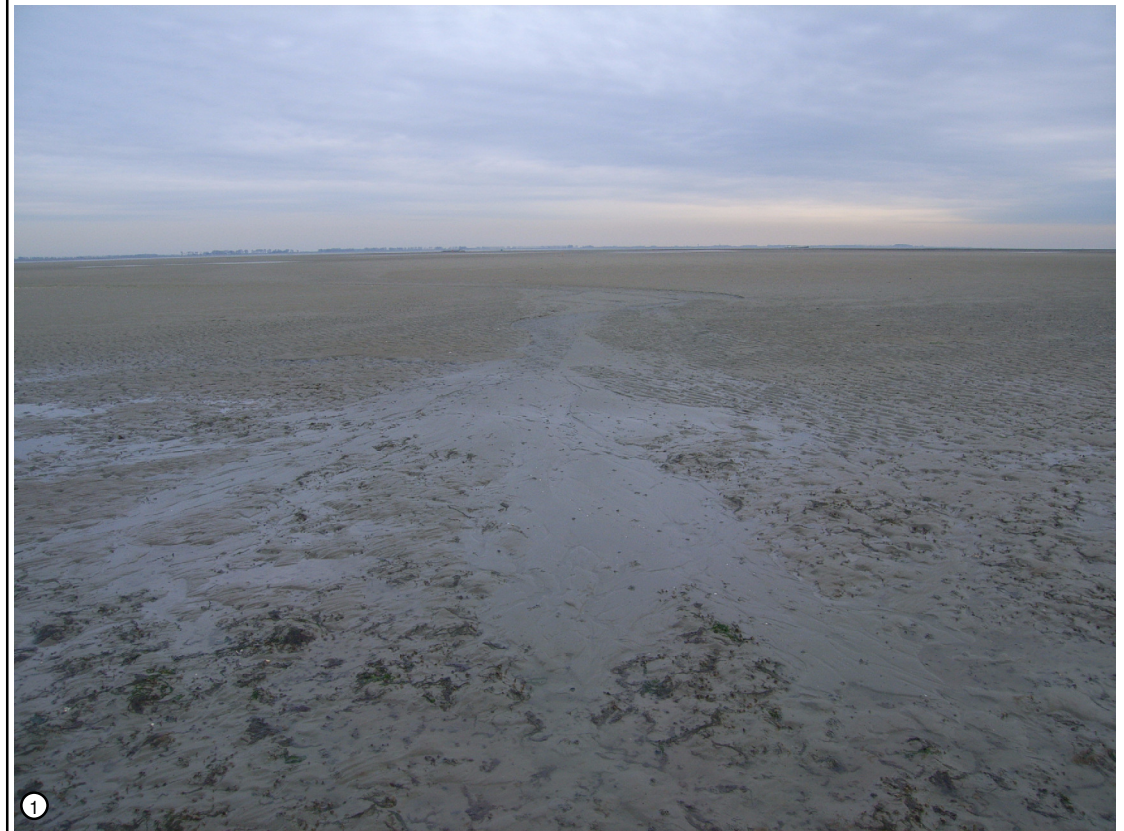
- ① Bij de afwatering van de suppletie vindt zandtransport plaats. Op de foto (rand en uitloop suppletie) bij VM5 is dit goed te zien. Het transport op dit punt is in westelijke richting. Op de dag zelf en de dagen voor de inspectie heeft er een stevige oostenwind gestaan. Vermoedelijk is dit zandtransport in westelijke richting ontstaan door de (oostelijke) windgedreven stroming.

Richting stroomribbels
