Visuele inspectie  
Galgeplaat

Ministerie van Verkeer en Waterstaat  
Rijkswaterstaat  
Meetadviesdienst

18 november 2009

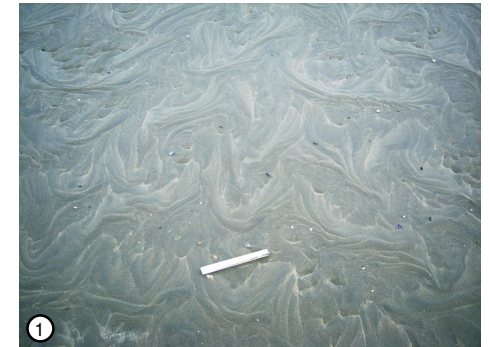
- ① Nieuw soort (zandtransport)ribbels waargenomen, op plaatsen waar meestal normale stroomribbels te zien waren, waren nu vormen te zien zoals op foto 1. Waarschijnlijk gevormd op moment dat er nog een klein laagje water op stond met flinke wind erover heen.

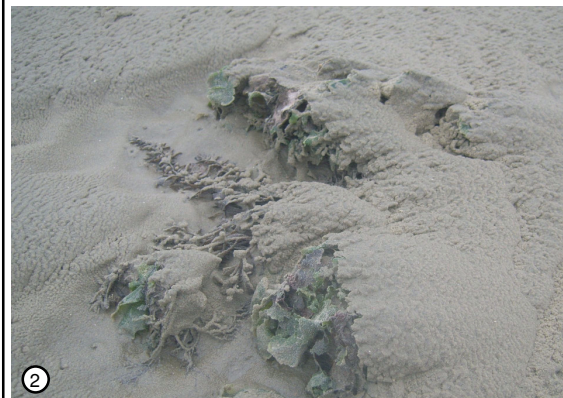
- ② Inspectie met een stormachtige zuidwesten wind kracht 8. Rond laagwater kwam eolisch zandtransport op de suppletie op gang ten noorden van de lijn VM4-VM8. Foto 2 toont wier op 30m buiten de suppletie bedekt met een laag zand. Foto 4, op 50m afstand van de suppletie genomen, is duidelijk het neergeslagen zand te zien. P:\Suppletie Galgeplaat\fotos\divers\2009-11-18\_Eolisch zandtransport.avi geeft een beeld van het zandtransport.
