Visuele inspectie
Galgeplaat

Ministerie van Verkeer en Waterstaat
Rijkswaterstaat
Meetdienst

15 juni 2011

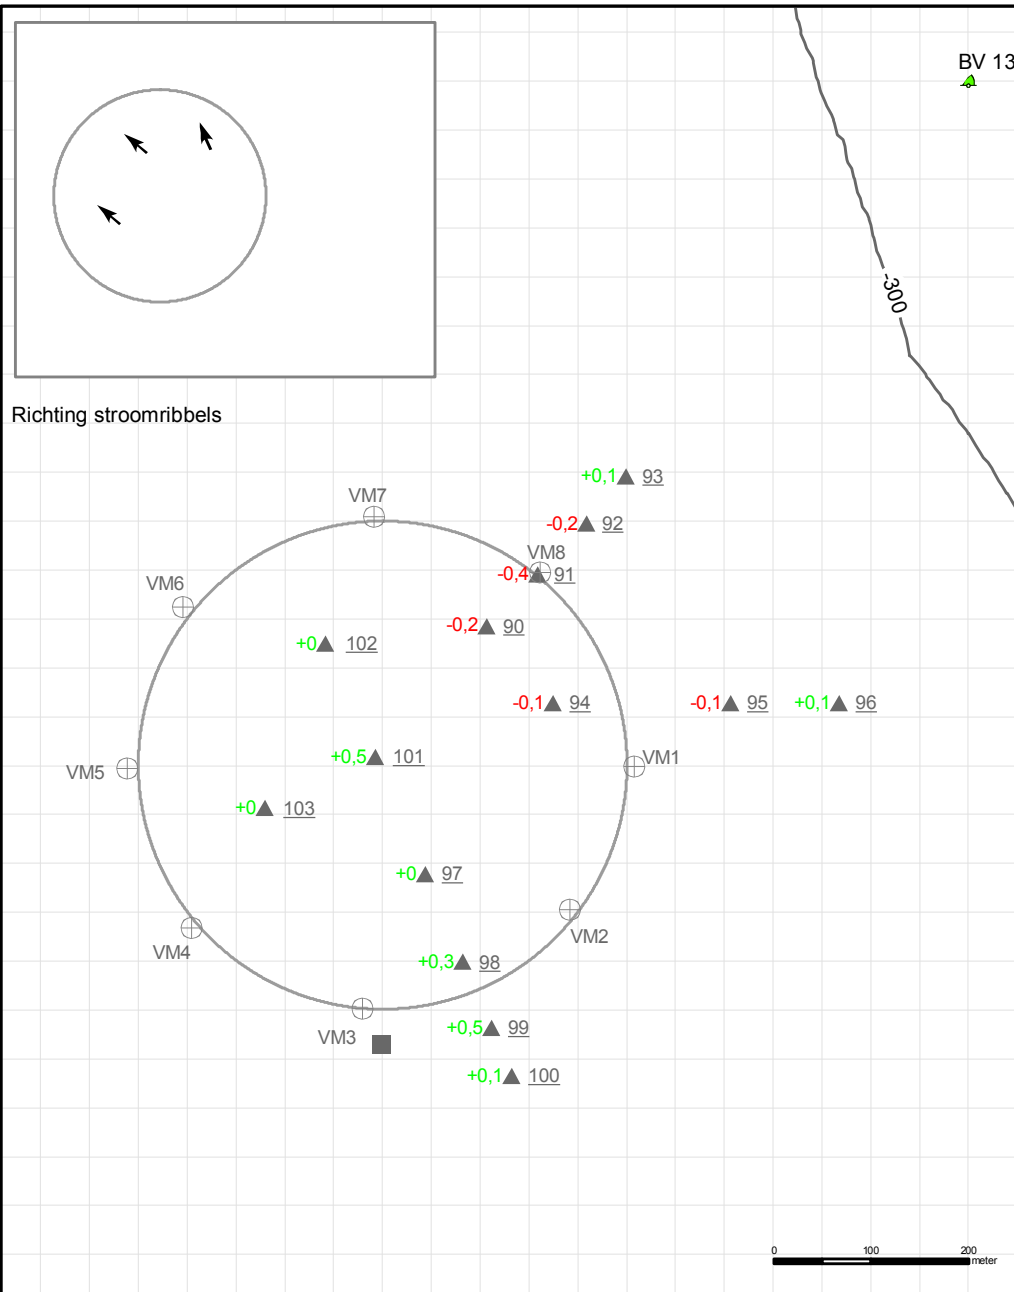
Richting stroomribbels

- ⊕ Visuele markering
- ARGUS (Video Monitoring)
- ⊙ Waarnemingen
- ▲ SE
- +0.7 Sedimentatie } in cm t.o.v 25 mei 2011
- 0.3 Erosie
