Visuele inspectie Galgeplaat

11 februari 2009

Waarnemingen: E. Parée en M. Bijleveld

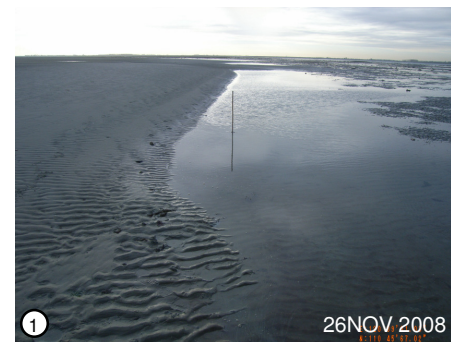
- ① Zandverplaatsing is duidelijk te zien bij VM5. Zand verplaatst in westelijke richting.

Wat opviel was dat er, in tegenstelling tot de voorgaande keren, over de gehele suppletie stroomribbels te zien waren. Dit is veroorzaakt door de gertijden van februari. In de Oosterschelde was het getijverschil dezer dagen bijna 4 meter.
