Visuele inspectie Galgeplaat

11 maart 2009

Waarnemingen: E. Parée en M. Bijleveld

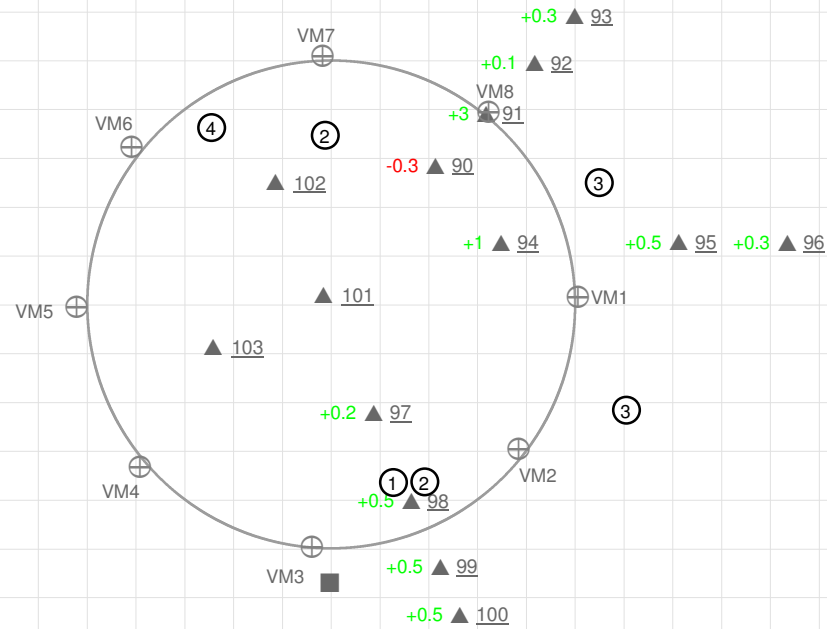
- ① Begin diatomeeënbloei omgeving punt 98
 - ② Wadslakjes
 - ③ Eikapsels van de Gestippelde Dieseltreinworm (3a) en de Wapenworm (3b)
 - ④ Verspreid voorkomen van Tapijtschelpen
- Verder weinig veranderingen ten opzichte van het vorige bezoek
