Visuele inspectie Galgeplaat

14 januari 2009

Waarnemingen: E. Parée en M. Bijleveld

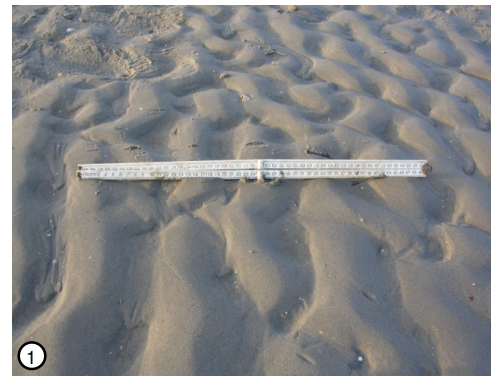
- ① De andere 50% van het suppletieoppervlak wordt gekenmerkt door de aanwezigheid van stroomribbels en weinig tot geen bodemleven.
 - ② Op het zand is op een aantal plaatsen een mooi lijnenspel aangetroffen. Als er bij afgaand water nog enkele cm's water aanwezig is en het golfribbelpatroon is reeds gevormd, maken grote meeuwen of ganzen deze wandelsporen.
 - ③ Aan de rand van de suppletie worden op diverse plekken schelpenruggen gevormd. Foto schelpenrug tussen VM4-VM5
- De diepte van de slijpgeul is stabiel.
- De ARGUSpaal is nog niet voorzien van apparatuur.
- ④ Afstand tussen VM4 en suppletierand wordt groter (zand verplaatst in oostelijke richting).
