Visuele inspectie Galgeplaat

12 augustus 2009

Ministerie van Verkeer en Waterstaat
 Rijkswaterstaat
 Meetadviesdienst

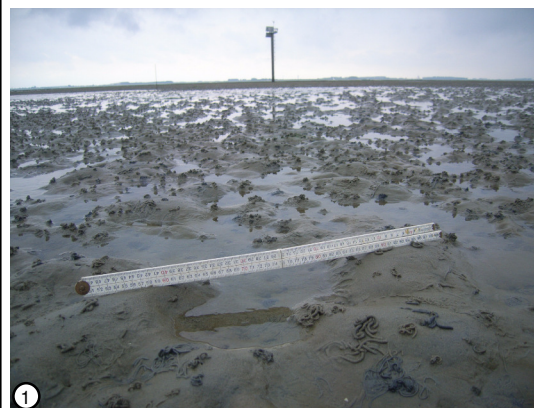
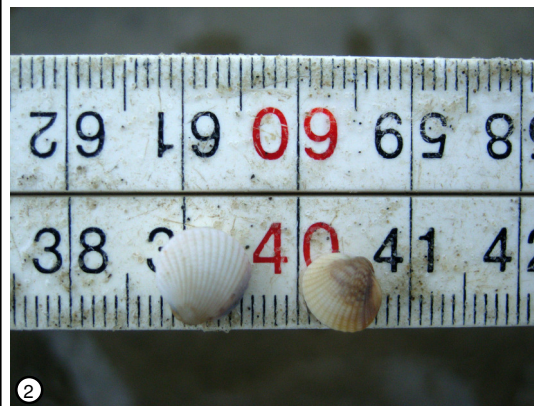
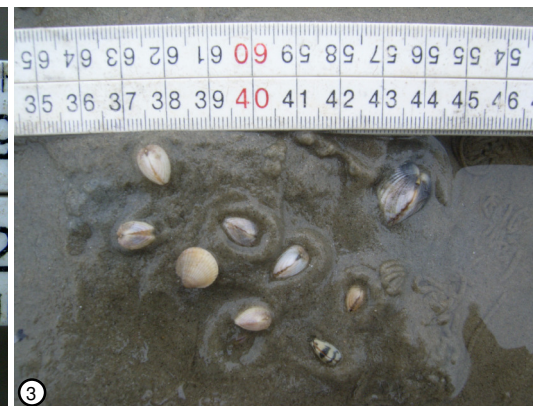
- ① Rondom de punten 97/98 toont de bodem het karakteristieke "wadpieren profiel".
- ② Bij punt 94 en punt 97 is actief gezocht naar schelpdierbroed (zoekgebied 1m2). Bij punt 94 zijn
- ③ 2 juveniele kokkels gevonden . Bij punt 97 waren er meer jonge schelpdieren: 8 kokkels en 1 tapijtschelp.
