Visuele inspectie Galgeplaat

16 december 2009

Waarnemingen: E. Parée en M. Bijleveld

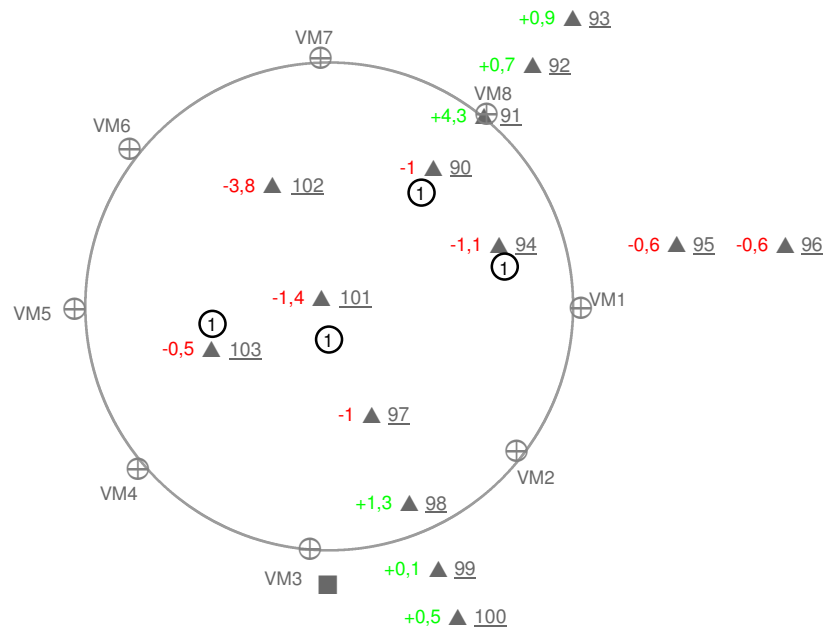
BV 13

Richting stroomribbels

- ⊕ Visuele markering
- ARGUS (Video Monitoring)
- ⊙ Waarnemingen
- ▲ SE
- +0.7 Sedimentatie } in cm t.o.v 18 november 2009
- 0.3 Erosie
