Visuele inspectie Galgeplaat

20 januari 2010

Ministerie van Verkeer en Waterstaat
Rijkswaterstaat
Meetadviesdienst

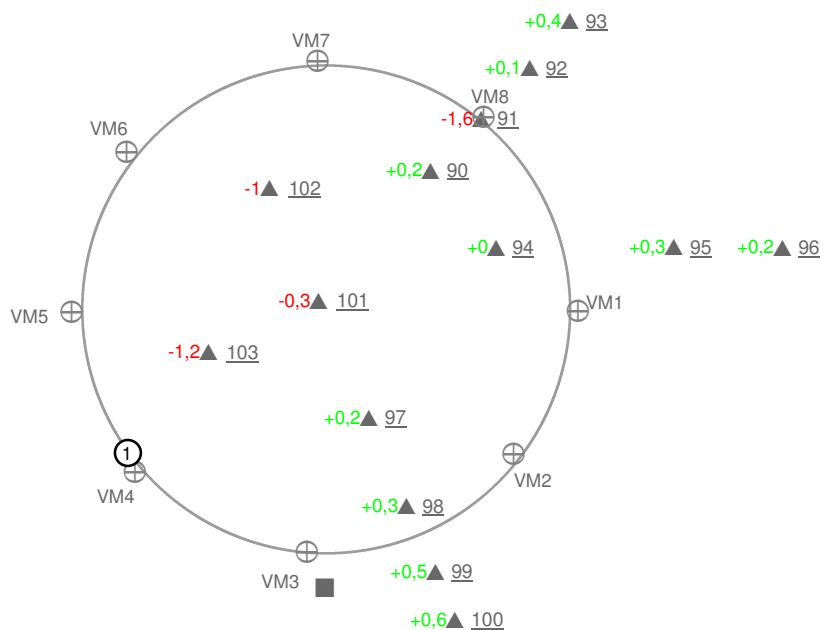
- ① De rand van de suppletie bevat naast de slijpgeul bij VM4 een aantal plekken met drijfzand. De apparatuur van de ARGUS is gereset. Er worden weer beeldopnamen gemaakt.

- ⊕ Visuele markering
- ARGUS (Video Monitoring)
- ⊙ Waarnemingen
- ▲ SE
- +0.7 Sedimentatie } in cm t.o.v 16 december 2009
- 0.3 Erosie
