# Visuele inspectie Galgeplaat

14 april 2010

Waarnemingen: E. Parée en M. Bijleveld

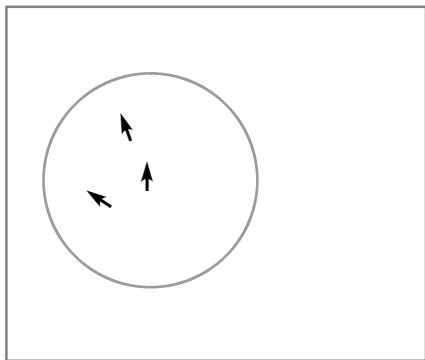
① Zo te zien hebben hier vogels gefourageerd, en dat in het hooggelegen hoogdynamische deel waar weinig of geen bodemdieren lijken te zitten. Of de vogel iets heeft kunnen vinden is een tweede...

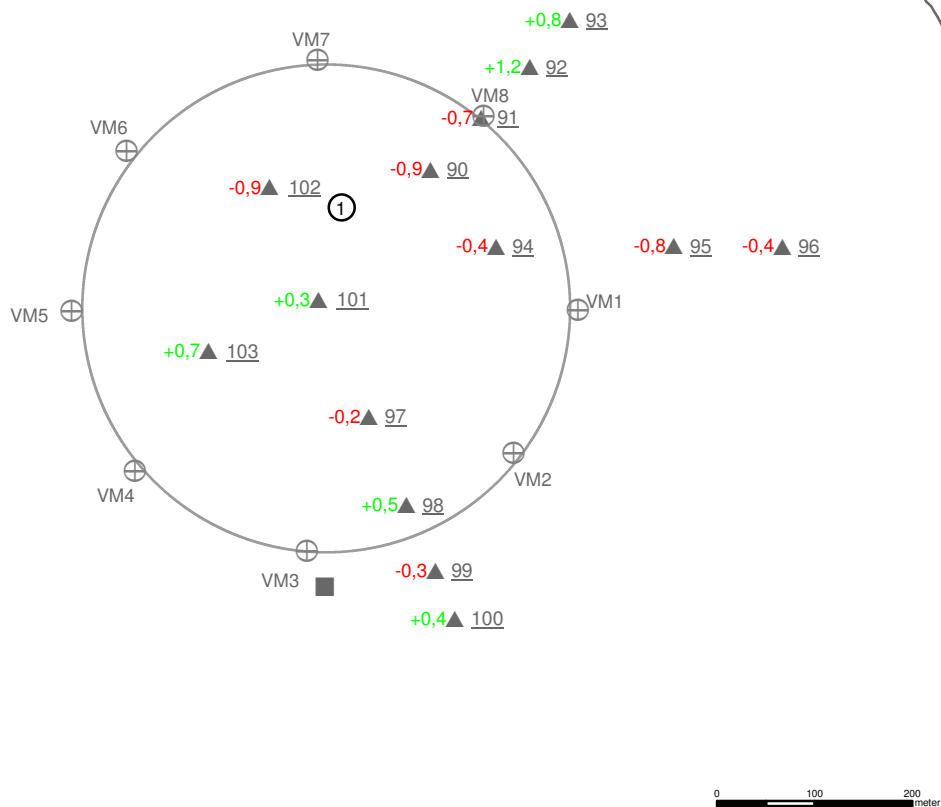
Richting stroomribbels

- ⊕ Visuele markering
- ARGUS (Video Monitoring)
- ⊙ Waarnemingen
- ▲ SE
- +0.7 Sedimentatie } in cm t.o.v 17 maart 2010
- 0.3 Erosie
