Visuele inspectie Galgeplaat

16 juni 2010

Waarnemingen: E. Parée en M. Bijleveld

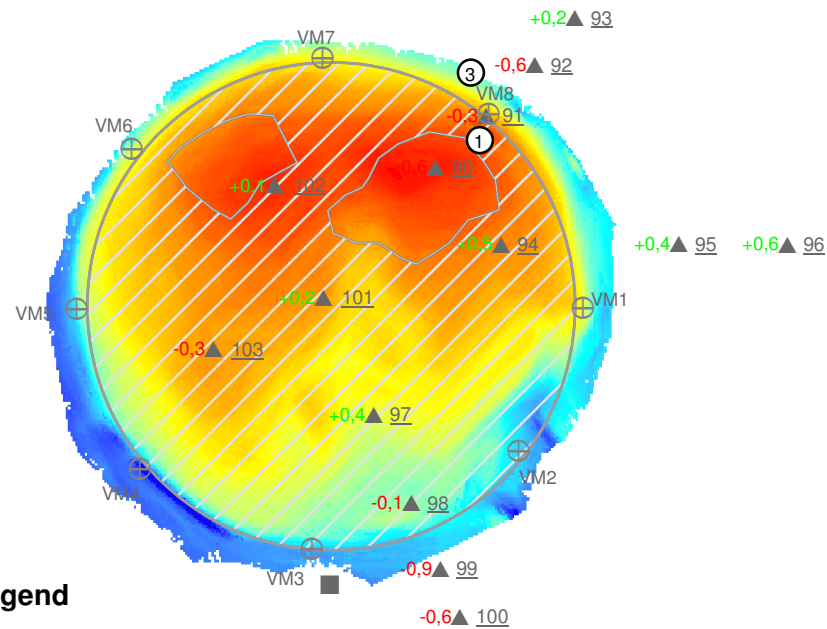
De randen van de suppletie zijn bedekt met plukjes wier. Tussen 101 en 102 is er een gebied bedekt met plukjes wier. Vorig jaar was er alleen wier op de randen van de suppletie.

Ongeveer 88% van de suppletie is gekoloniseerd door wadpieren (gearceerd in de afbeelding). De dichtheid varieert sterk: van 20 tot 216 exemplaren per m2. Bij 102 is er voor het eerst een klein aantal (kleine) wadpieren waargenomen. Rondom punt 103 is een sterke toename van het aantal wadpieren te zien.

Richting stroomribbels

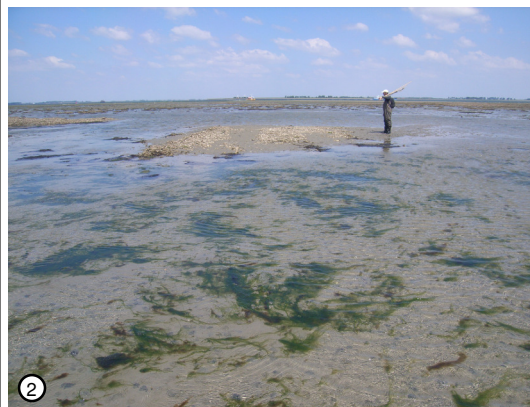
Op foto 2 (gezien vanaf de suppletierand) is te zien hoe een oesterveldje (30 m vanaf suppletierand) zand invangt.
