Visuele inspectie Galgeplaat

14 juli 2010

Waarnemingen: E. Parée en M. Bijleveld

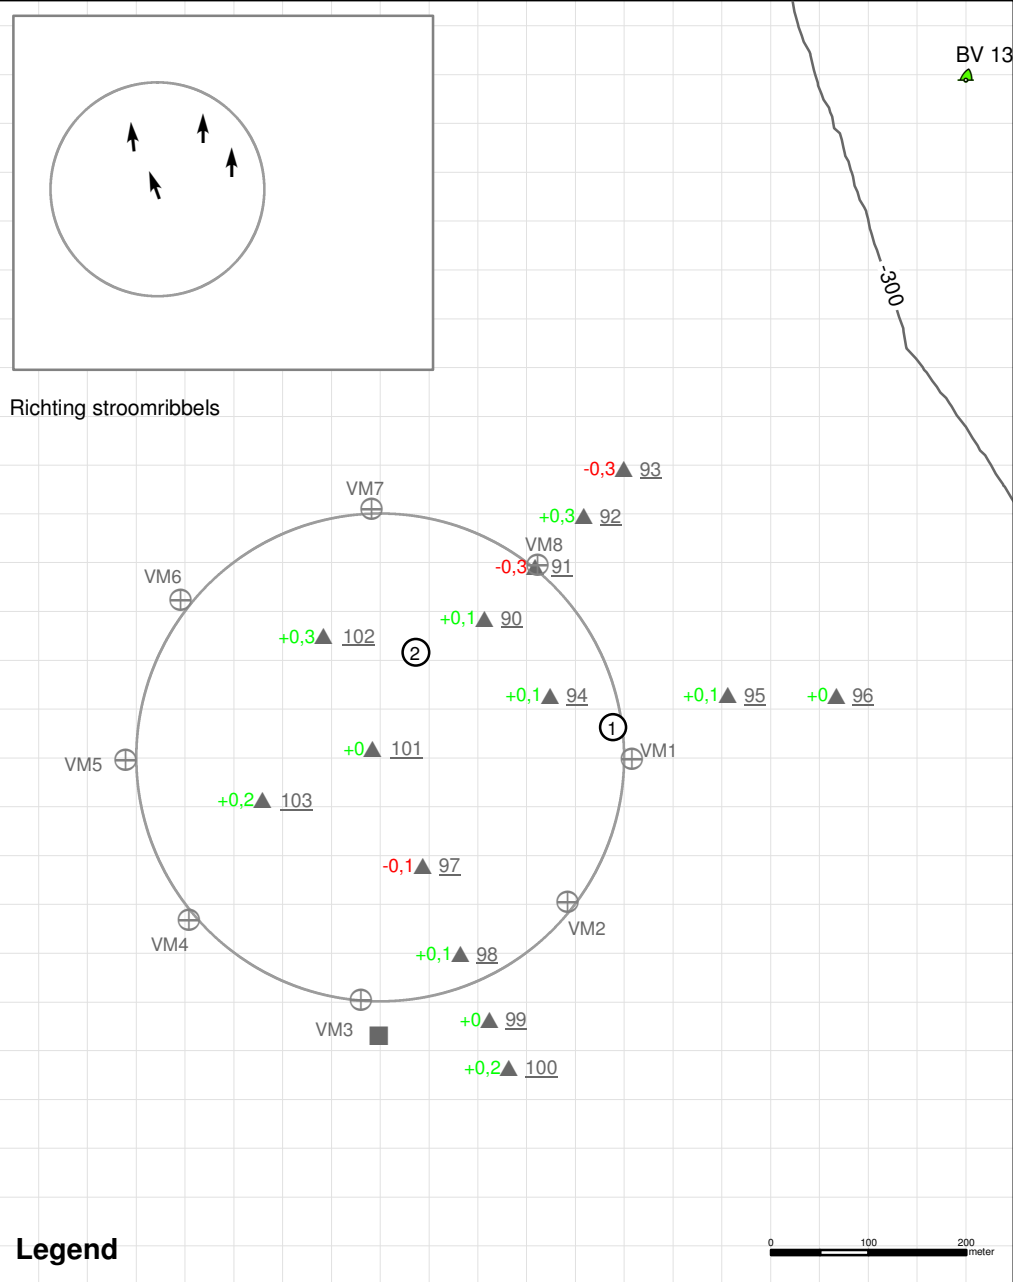
- ① Het reliëf op de rand en uitloop van de suppletie wordt gevormd door de wadpieren en sluit hier naadloos aan op de omgeving.
- ② Op het hogere gedeelte van de suppletie zijn tussen de stroomribbels kleine wadpiereenhoopjes waargenomen.

Richting stroomribbels
