Visuele inspectie Galgeplaat

15 september 2010

Ministerie van Verkeer en Waterstaat
 Rijkswaterstaat
 Meetadviesdienst

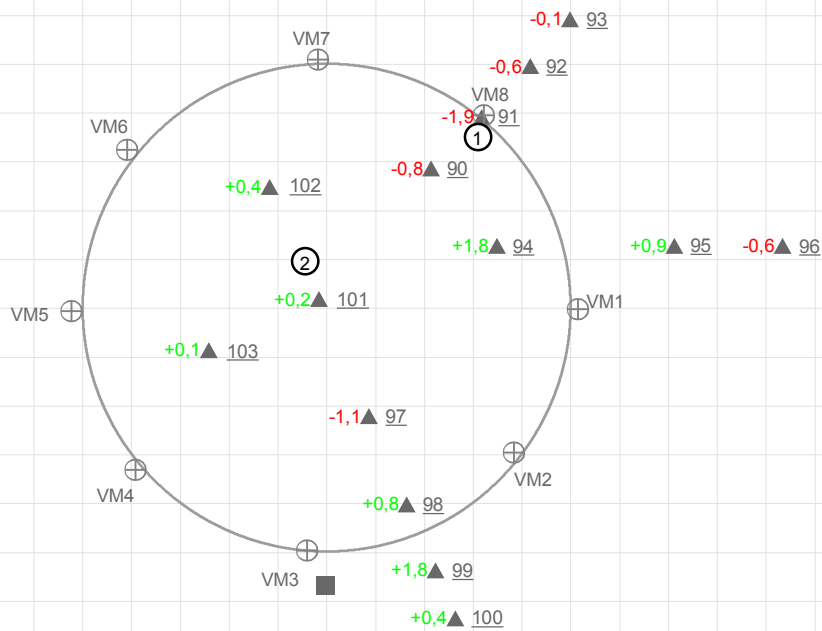
- Inspectie met een WZW wind kracht 6, rond laag water windkracht 7. Eolisch zandtransport kwam op gang net na laag water ten noorden van de lijn VM5 - pnt94.
- Pygospio elegans komt voor in grote hoeveelheden op verschillende plekken op de suppletie.

Veel kokkelbroed waargenomen, voornamelijk zuidkant suppletie.

Richting stroomribbels

- ⊕ Visuele markering
 - ARGUS (Video Monitoring)
 - ⊙ Waarnemingen
 - ▲ SE
- +0.7 Sedimentatie } in cm t.o.v 12 augustus 2010
 -0.3 Erosie
