Ministerie van Verkeer en Waterstaat  
Rijkswaterstaat  
Meetadviesdienst

## Visuele inspectie Galgeplaat

13 oktober 2010

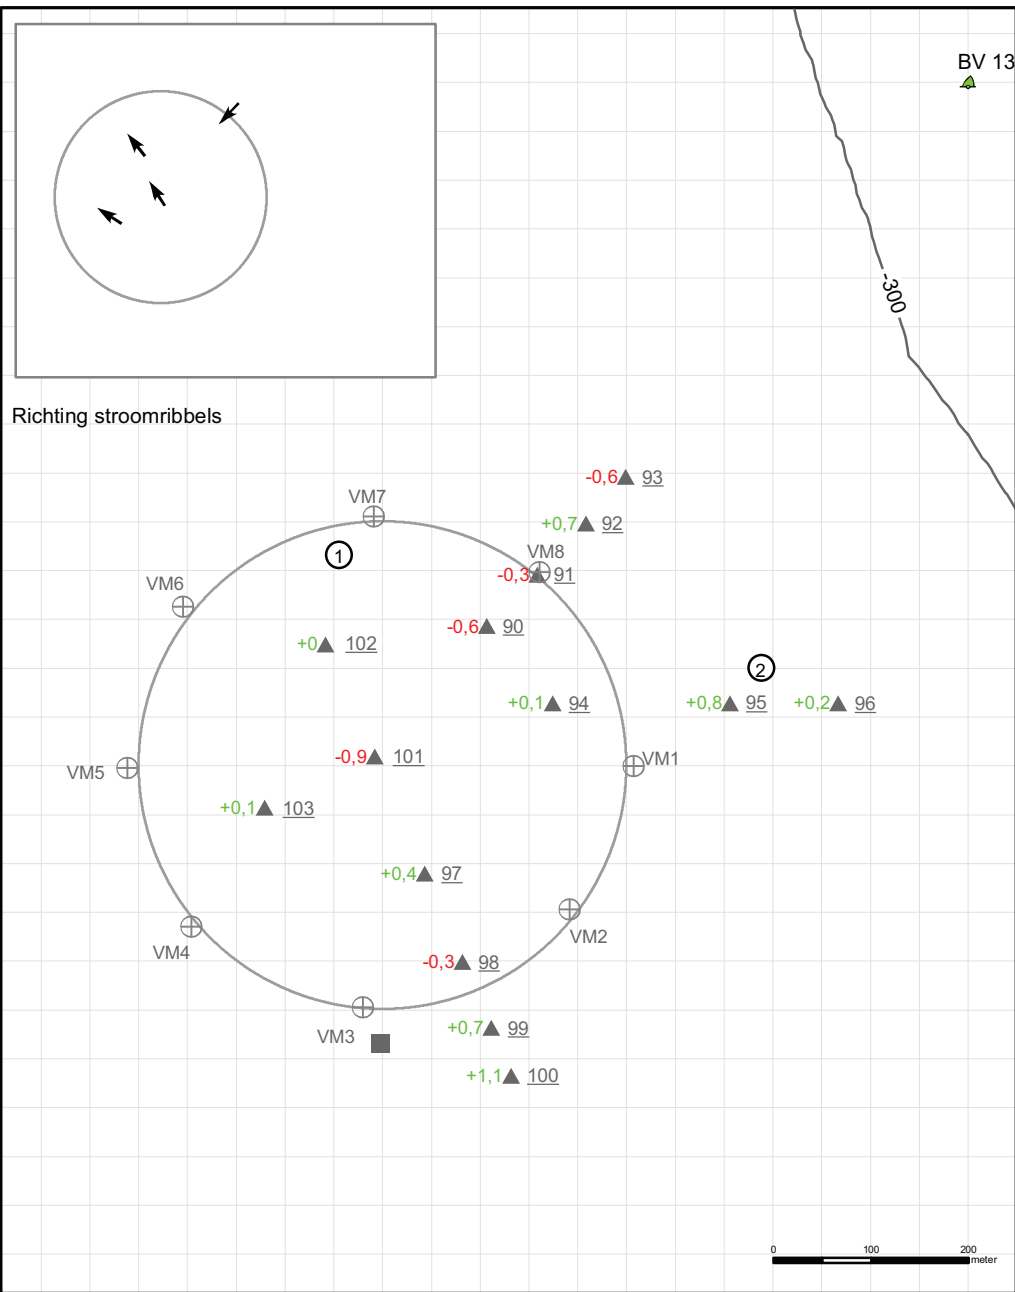
Visuele inspectie  
Galgeplaat

Richting stroomribbels

- ⊕ Visuele markering
- ARGUS (Video Monitoring)
- ⊙ Waarnemingen
- ▲ SE
- +0,7 Sedimentatie } in cm t.o.v 15 september 2010
- 0,3 Erosie

Bij pnt91 zijn enkele vlokreeftjes aangetroffen op 4cm diepte (Corophium arenarium?)

De najaarsbloei van de diatomeeën is in volle gang. Op de suppletie zijn groene en rood-bruine diatomeeënmaten aangetroffen.

Rond de punten 95 en 96 waren veel graassporen van harders zichtbaar.
