# Visuele inspectie Galgeplaat

9 februari 2011

Waarnemingen: E. Parée en M. Bijleveld

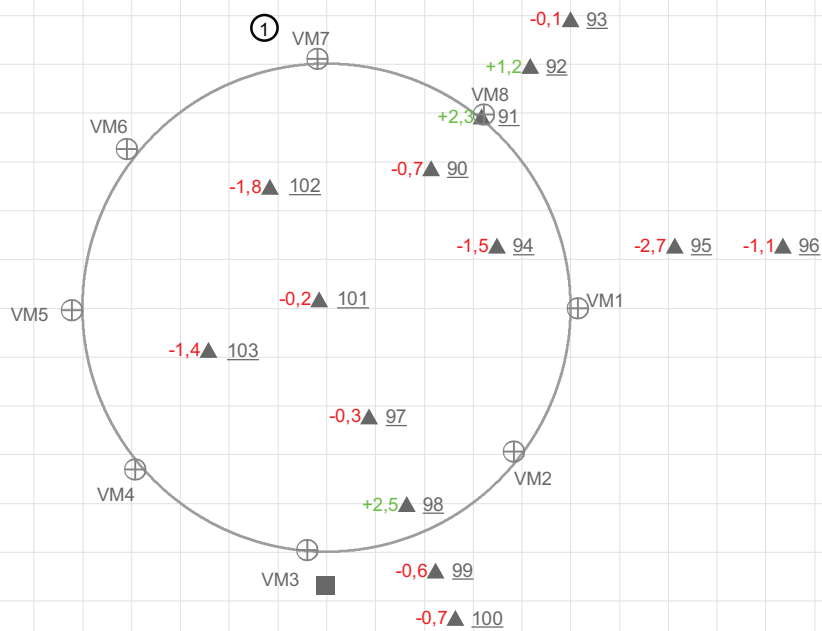
Richting stroomribbels

- ⊕ Visuele markering
  - ARGUS (Video Monitoring)
  - ⊙ Waarnemingen
  - ▲ SE
- +0.7 Sedimentatie } in cm t.o.v 7 januari 2011  
 -0.3 Erosie
