# Visuele inspectie Galgeplaat

7 april 2011

Waarnemingen: E. Parée en M. Bijleveld

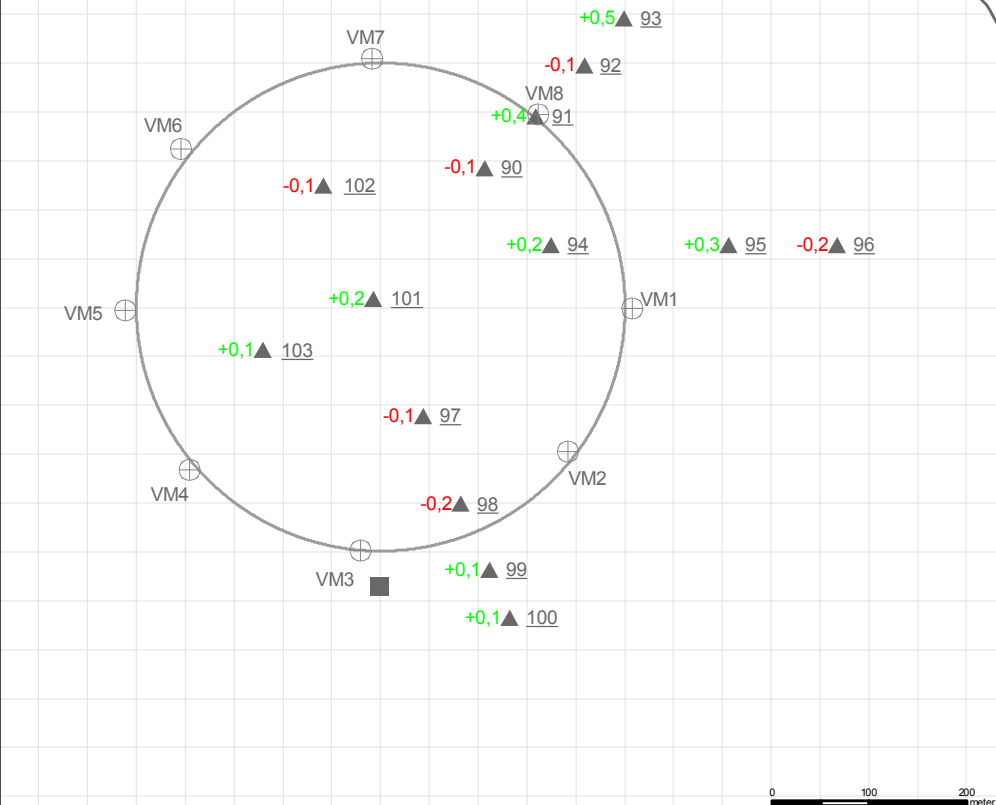
Bij de punten 90 en 94 zijn kleine wormpjes in het sediment aangetroffen. Bij alle SE-punten komen jonge kokkels, nonnetjes en bathyporeia voor, behalve bij punt 102.

Ten zuiden van de lijn VM1-VM5 liggen verspreid op de suppletie veel losse kokkels en tapijtschelpen.
