# Visuele inspectie Galgeplaat

14 september 2011

Ministerie van Infrastructuur en Milieu  
Rijkswaterstaat Zeeland  
Meetadviesdienst

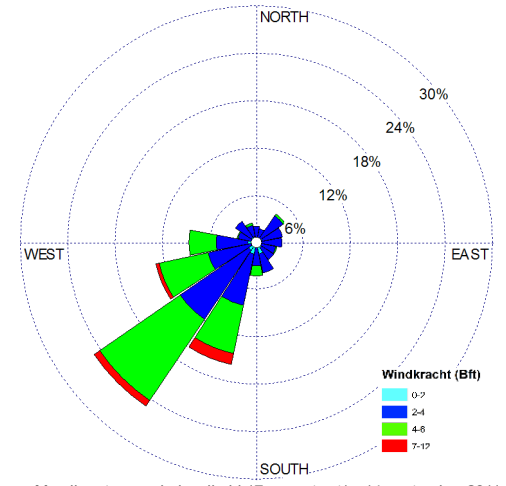
Marollegat gem windsnelheid 17 augustus t/m 14 september 2011

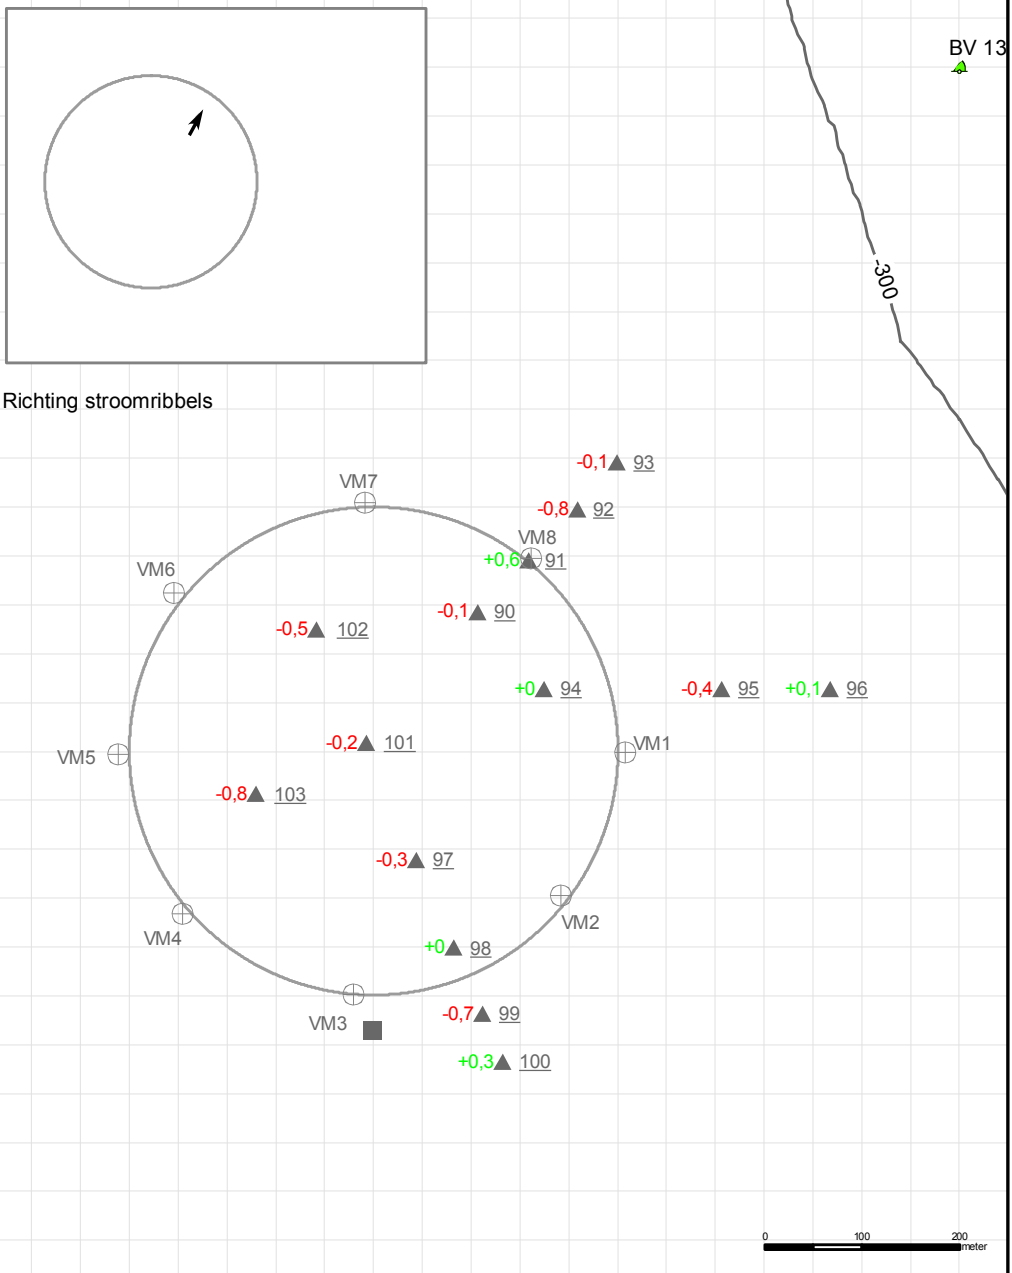
De diatomeeën die bij het vorige bezoek nog talrijk aanwezig waren zijn grotendeels verdwenen.

Af en toe komen nog wat plukjes wier voor, meestal langs de rand van de suppletie, het meeste is echter al verdwenen.

Richting stroomribbels
