Visuele inspectie Galgeplaat

14 maart 2012

Waarnemingen: E. Parée en M. Bijleveld

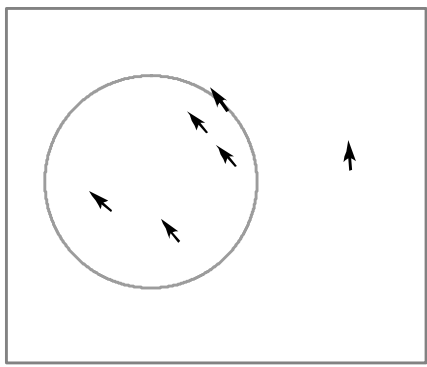
Richting stroomribbels

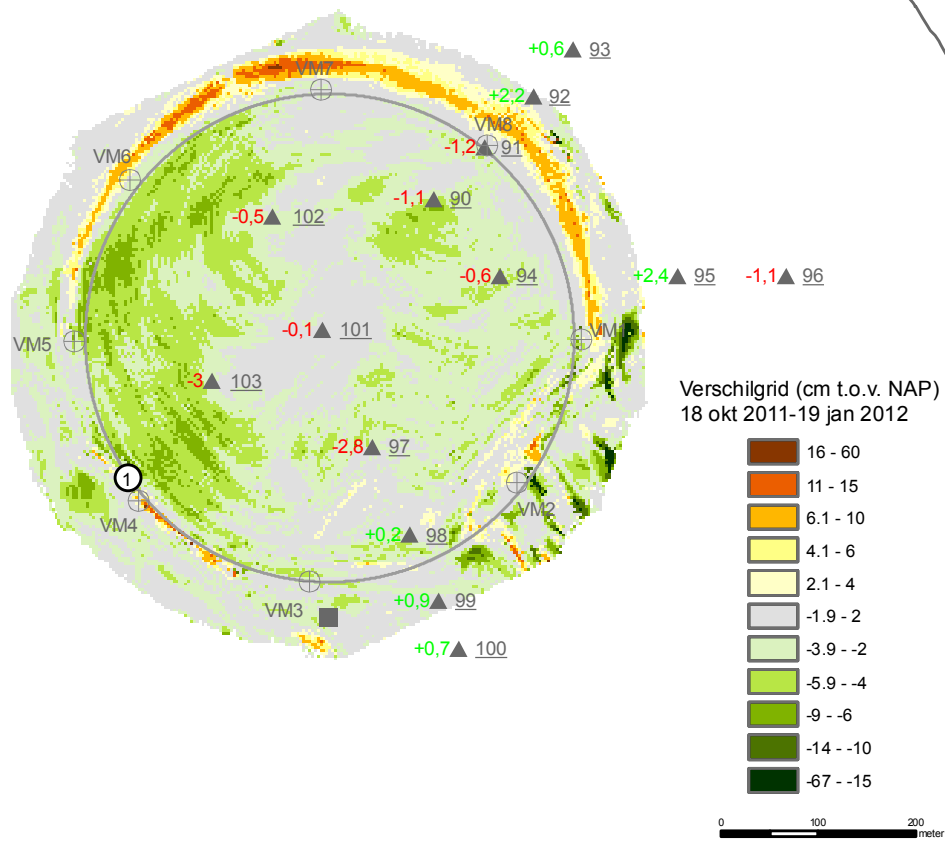
- ⊕ Visuele markering
- ARGUS (Video Monitoring)
- ⊙ Waarnemingen
- ▲ SE
- +0.7 Sedimentatie } in cm t.o.v 30 november 2011
- 0.3 Erosie

Op het kaartje is een verschilgrid te zien van de periode 18 okt 2011 - 19 jan 2012

De suppletie is behoorlijk uitgevlakt.

Het slijpgeultje bij VM4 is veel kleiner geworden en opgevuld tot een 20cm diepe plas.

De suppletie oogt natter. Er vallen nog 2 plekken droog. Deze liggen rondom punt 91 en het gebied tussen VM6-VM7 en pnt102.
