2° Voortgangsrapportage metingen tbv project "proefsuppletie Galgeplaat"
periode : aug. 2008 t/m ½ jan 09

Meetadviesdienst Zeeland, Edwin Parée, versie 02 feb 2009, Middelburg.

Ca. aug./sept 2008 is er in het Brabantsche Vaarwater en de Witte Tonnenvlije (Oosterschelde) gebaggerd. Ongeveer 130.000 m³ van de baggerspecie is op de Galgeplaat aangebracht als pilot om te leren of een dergelijke suppletie zin heeft in het kader van de zandhonger van de Oosterschelde.

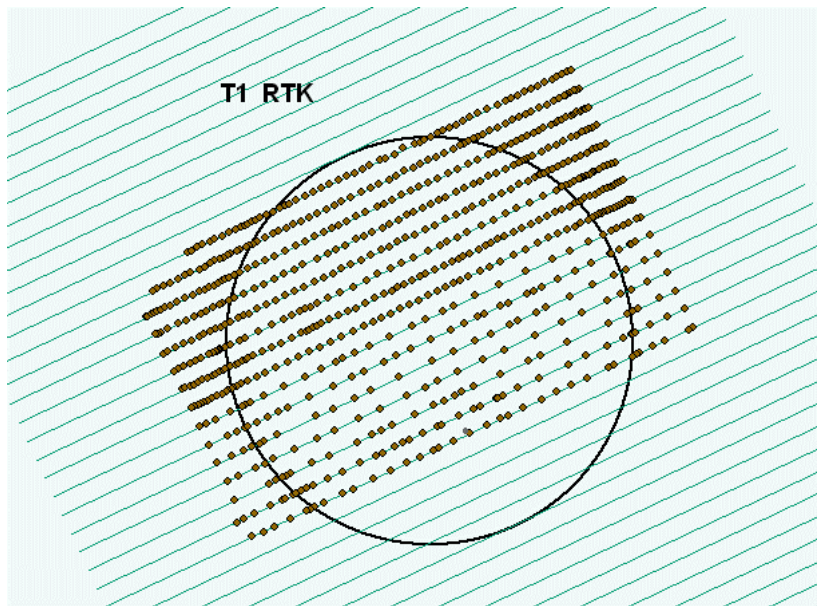
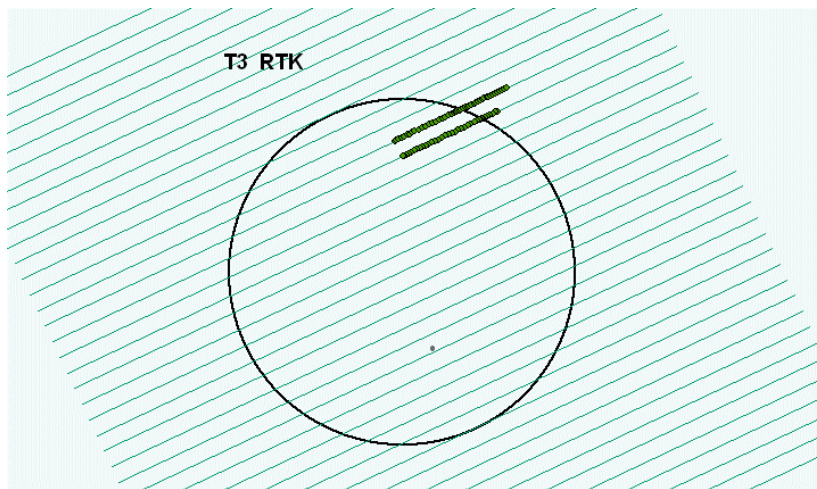
De singlebeammetingen van de T1, T2 en T3 zijn aangevuld met RTK omdat varend binnen het beschikbare getijvenster de klus niet helemaal geklaard kon worden. RTK tbv T1, T2 en T3 zijn resp. uitgevoerd op 20 okt, 30 okt en 19 november. In onderstaand figuren is visueel aangegeven welke raaien met RTK zijn opgenomen. Dit is belangrijk bij de interpretatie van de verschilbeelden. Kijk eens naar het verschilbeeld van T2-T1 !!!

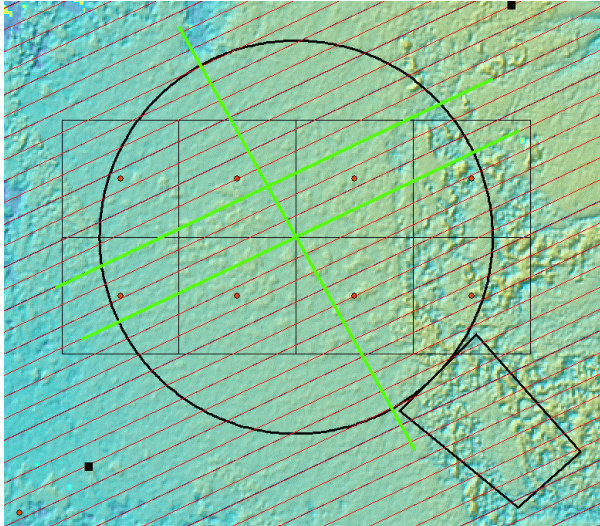
Figuur 2: ligging RTK-raaien suppletie Galgeplaat

Als controle op de singlebeamloodingen en de "multibeam" van de aannemer wordt er jaarlijks op de groene raaien een RTK-meting gedaan.

Maandag 21 juli zijn enkele controleraaien met RTK gelopen om de singlebeammetingen nader op kwaliteit te kunnen beoordelen. De singlebeamopname ligt deels op de RTK (RTK heeft nauwkeurigheid kleiner +/- 1,5cm), maar ook delen liggen er tot 5cm onder of boven.

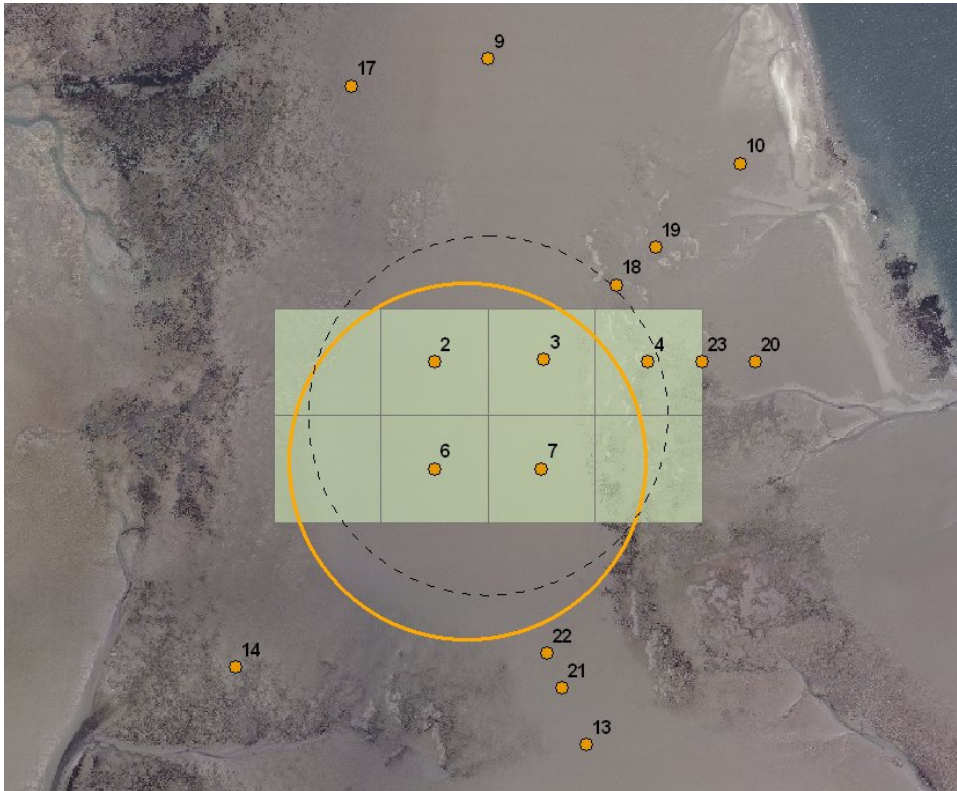
De groene vierkanten geven de gebruikte telvakken van 2007 weer.

Zie de figuur: Aangezien vanaf het begin intern DZL met een verkeerde shapefile van de suppletielocatie is gewerkt, liggen dus ook de telvakken van de vogels verkeerd. De gestippelde lijn is de foute cirkel. De oranje cirkel is de juiste. De oranje punten zijn de bodemdierpunten van 2008.

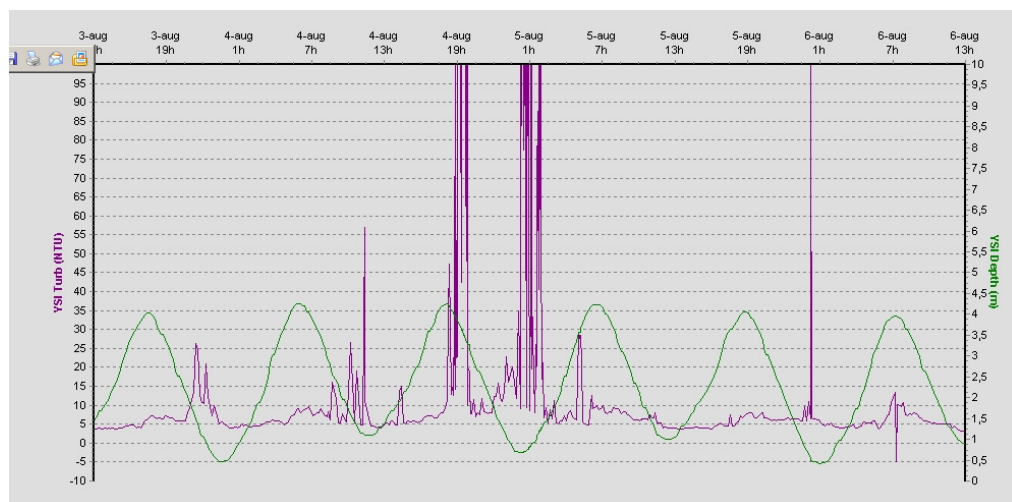
Al met al gaat meten de sensoren goed. Enige bijkomstigheid is dat ondanks het regelmatig schoonmaken, biologische activiteiten rond de sensoren niet te voorkomen zijn. Zo komt het voor dat Garnalen, kleine visjes, Gammarusjes, krabbetjes etc, een schuilplaats zoeken tussen de sensor en de beschermkap. Zie vb hieronder. Dit maakt het signaleren op evt. effecten van de suppletiewerken lastig.

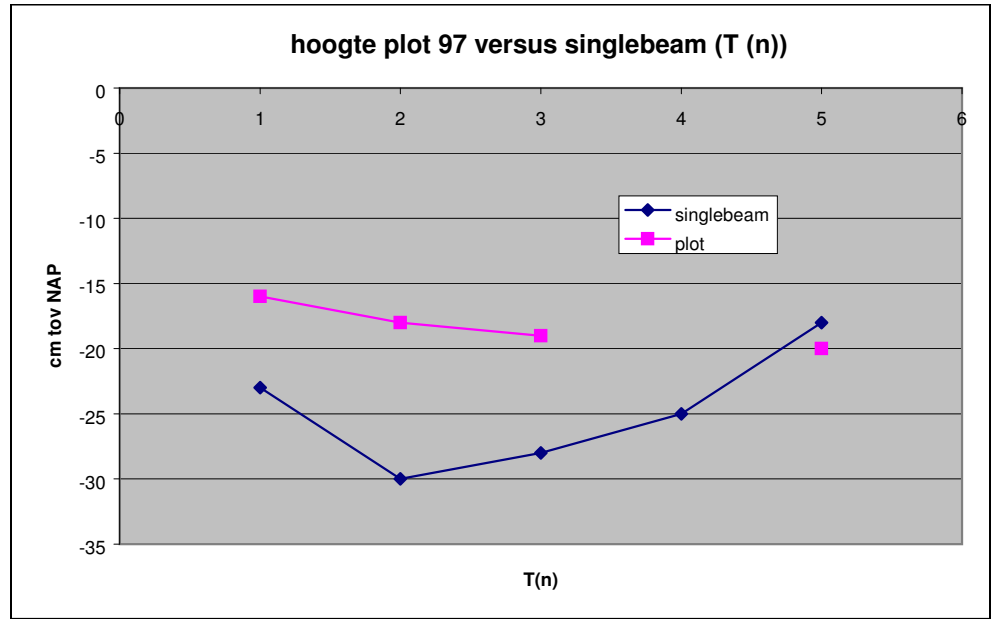
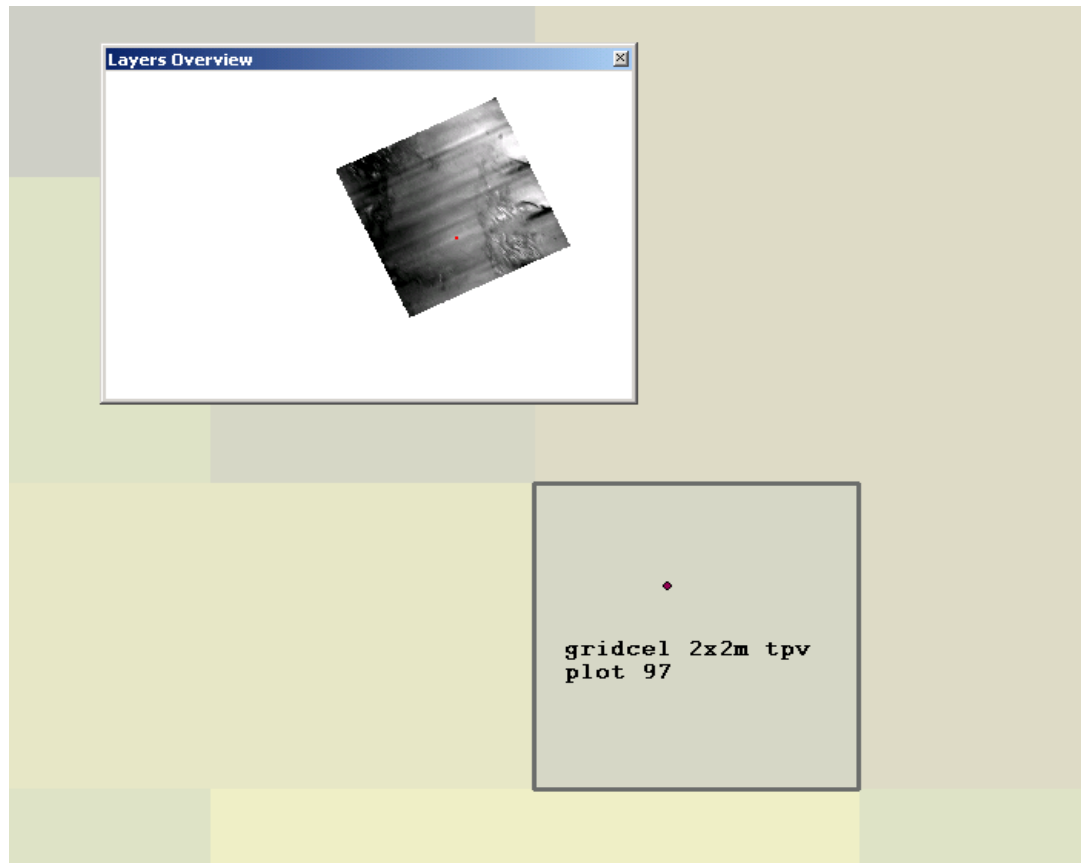
In de bijlage (laatste pagina) is een vergelijk gedaan met de plothoogte 97 versus de singlebeamhoogte. Hier is te zien dat ter plaatse van plot 97 de singlebeam steeds zo'n 10cm onder de echte hoogte ligt, behalve in (jan 09 = T5) komen de plothoogte en de gridcelwaarde overeen. Typisch is dit laatste omdat men denkt dat de bodem hier door digitalisatiefout van het echolood hier eigenlijk te hoog ligt...

singlebeam	plot
t1	-23	-16
t2	-30	-18
t3	-28	-19
t4	-25	-20
t5	-18	-20
