Fig. 4.10. Eenheidscaissons, hoog 6 m in aanbouw. Het aanbrengen van de bewapening nadat de binnenbekisting is gesteld  
Foto Tom Kroeze

#### Constructiedetails

#### *Assemblage, transport en plaatsing*

#### 4.14.3 Verplaatsbare perskaden

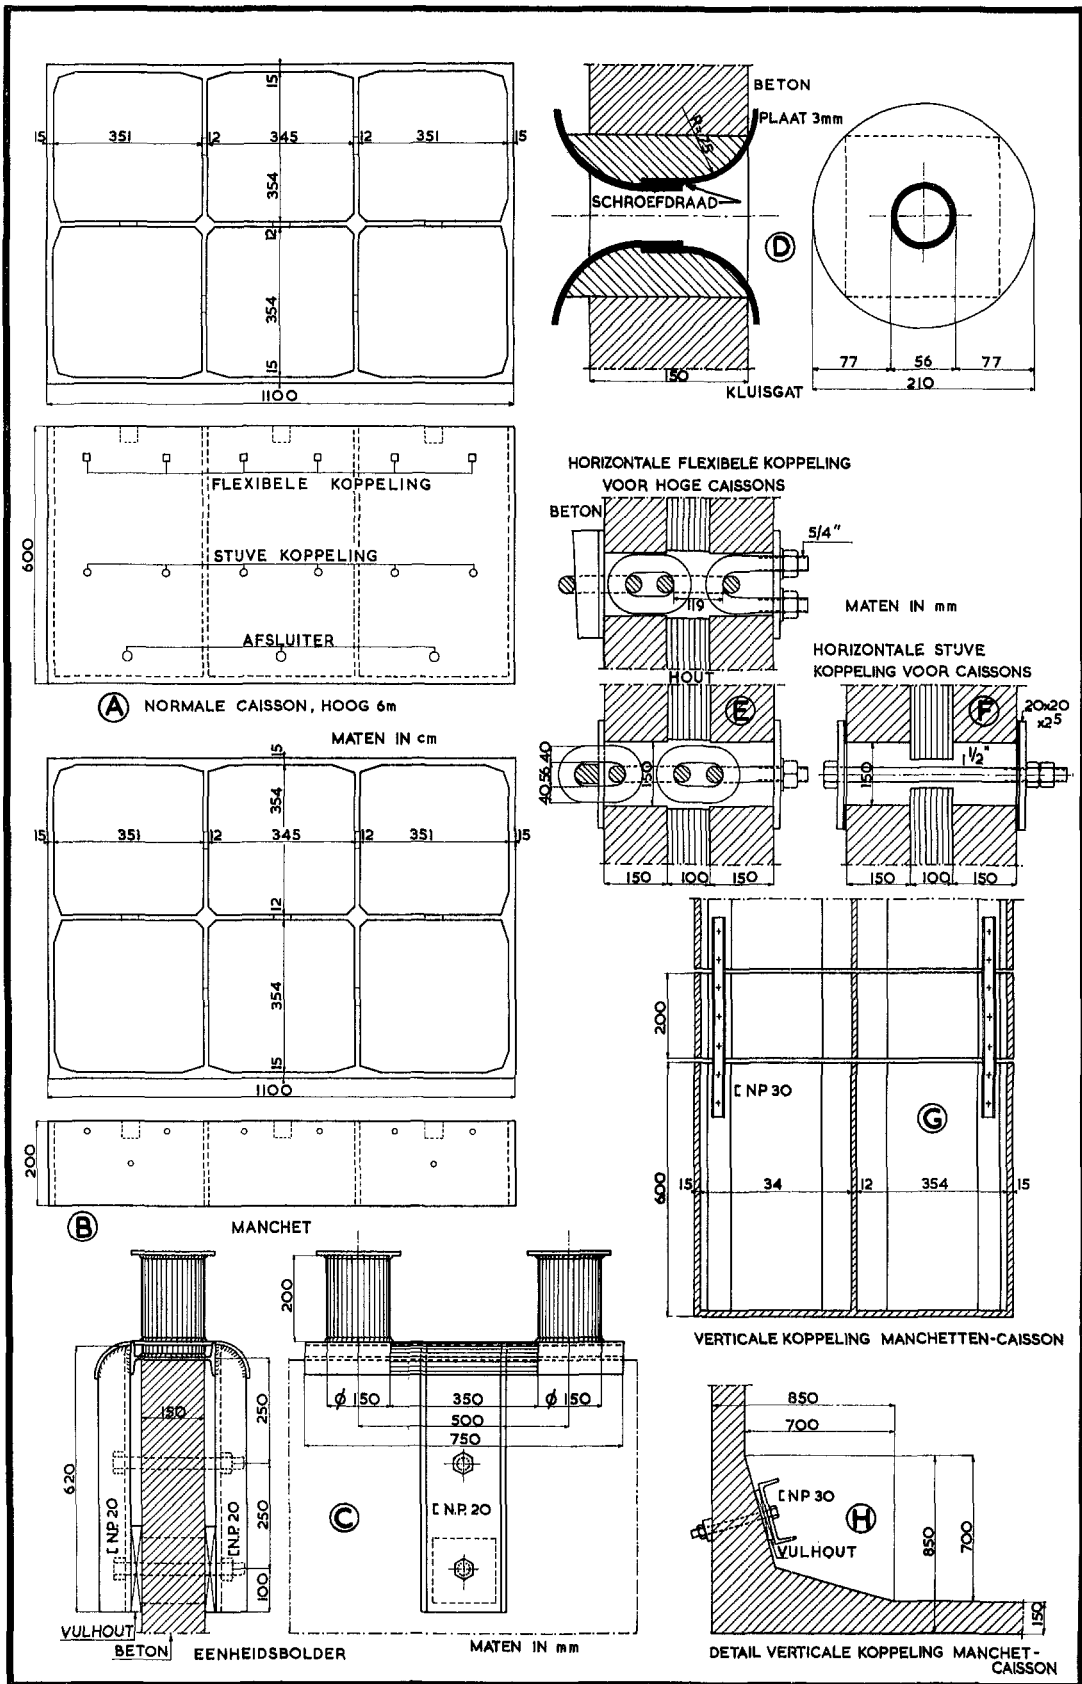
Fig. 4.11. Eenheidscaisson, hoog 6 m, en eenheidsmanchet met details

Voor de normale typen caissons werden, met het oog op het lekstoten, de inwendige steunwanden aanvankelijk vol uitgevoerd, zodat een aantal waterdichte compartimenten werd gevormd. Naderhand zijn in de korte tussenwanden, halverwege langs de bovenrand, gaten van 0,50  $\times$  0,70 m uitgespaard met het oog op het gemakkelijk volspuiten met zand. Voor het slepen en manoeuvreren werden de caissons voorzien van eenheidsborders (fig. 4.11) (C). Bovendien werden in de 6 m hoge caissons en ook in de hogere samengestelde sluitcaissons op 1 m boven de waterlijn kluisgaten ingebetonned, ten einde de sleepdraden daar doorheen te kunnen voeren, opdat de horizontale component van de trekkracht in de kabels zo gunstig mogelijk zou zijn (fig. 4.11) (D).

De manchetten werden zonder sponning met een laag specie op de caissons geplaatst; in verticale zin vond de koppeling plaats met stalen [-binten (fig. 4.11) (B, G en H).

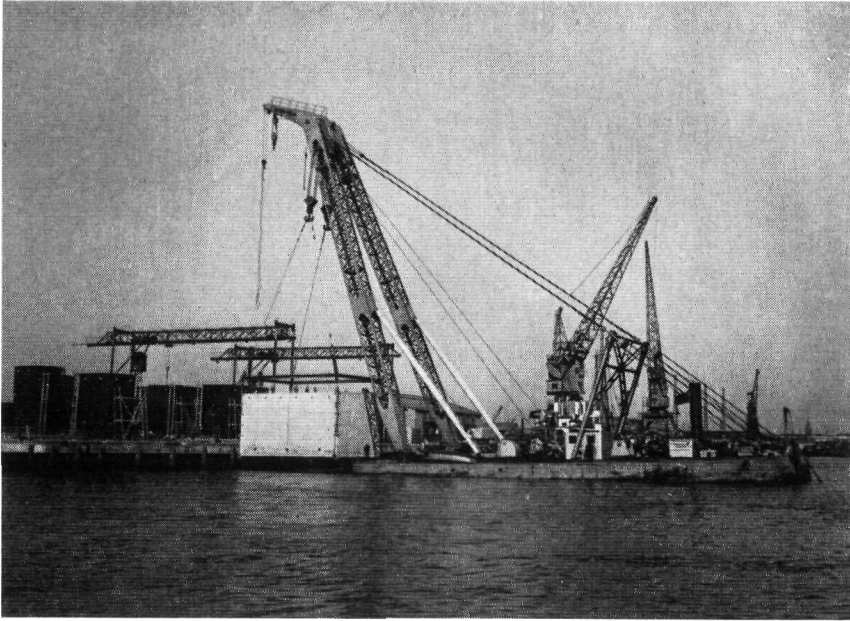
Fig. 4.13. Het te water zetten van een caisson met een bok Foto Tom Kroeze

De caissons werden op de bouwplaatsen in serie gemaakt en na voldoende verharding (minimaal 9 dagen) met een bok te water gelaten (fig. 4.13).

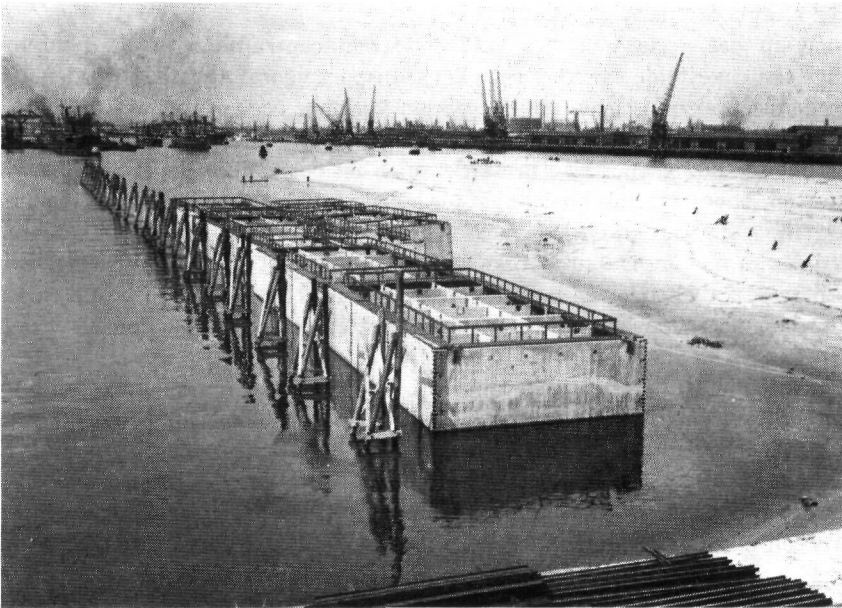
Fig. 4.14. Opslag van caissons in de Waalhaven te Rotterdam Foto Tom Kroeze

Een gedeelte van de Waalhaven te Rotterdam werd ingericht om de gereedgekomen caissons drijvend op te slaan (fig. 4.14). Hier werden ook volgens opgave de manchetten op de caissons aangebracht en vond assemblage plaats tot landhoofd- of sluitcaissons met bijlevering van de nodige koppelingen, bolders, loopplanken, ladders, berghout, sleep- en meerkabels, enz. (fig. 4.15). Het transport van de manchetten werd door de aannemerscombinatie verzorgd met een sleepschip van 3000 ton, waarbij 18 manchetten tegelijk vervoerd konden worden.

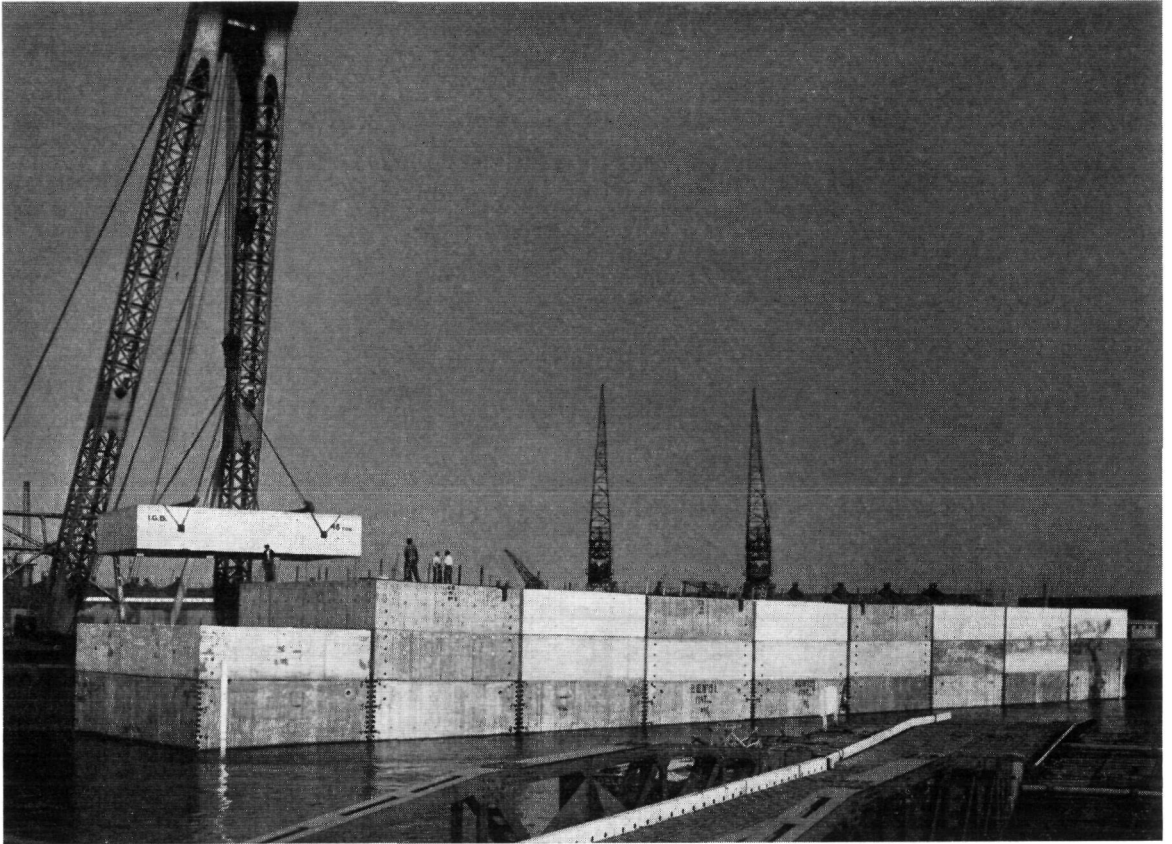
Fig. 4.15. Het assembleren van de caissons in de Waalhaven te Rotterdam. Een te Keizersveer vervaardigde manchets wordt geplaatst  
Foto Tom Kroeze

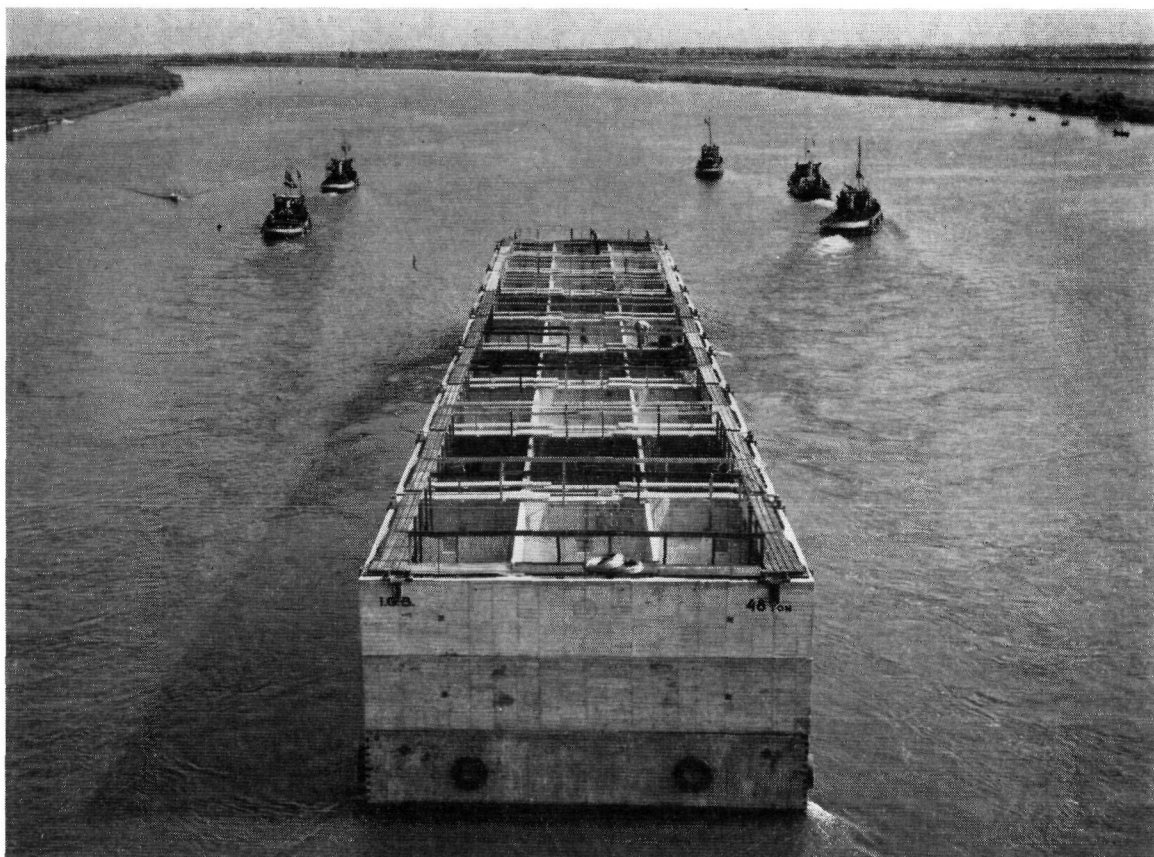
Fig. 4.16. Het transport van een 10 m hoge, samengestelde eenheidscaisson in de Oude Maas op weg naar het rampgebied  
Foto Tom Kroeze

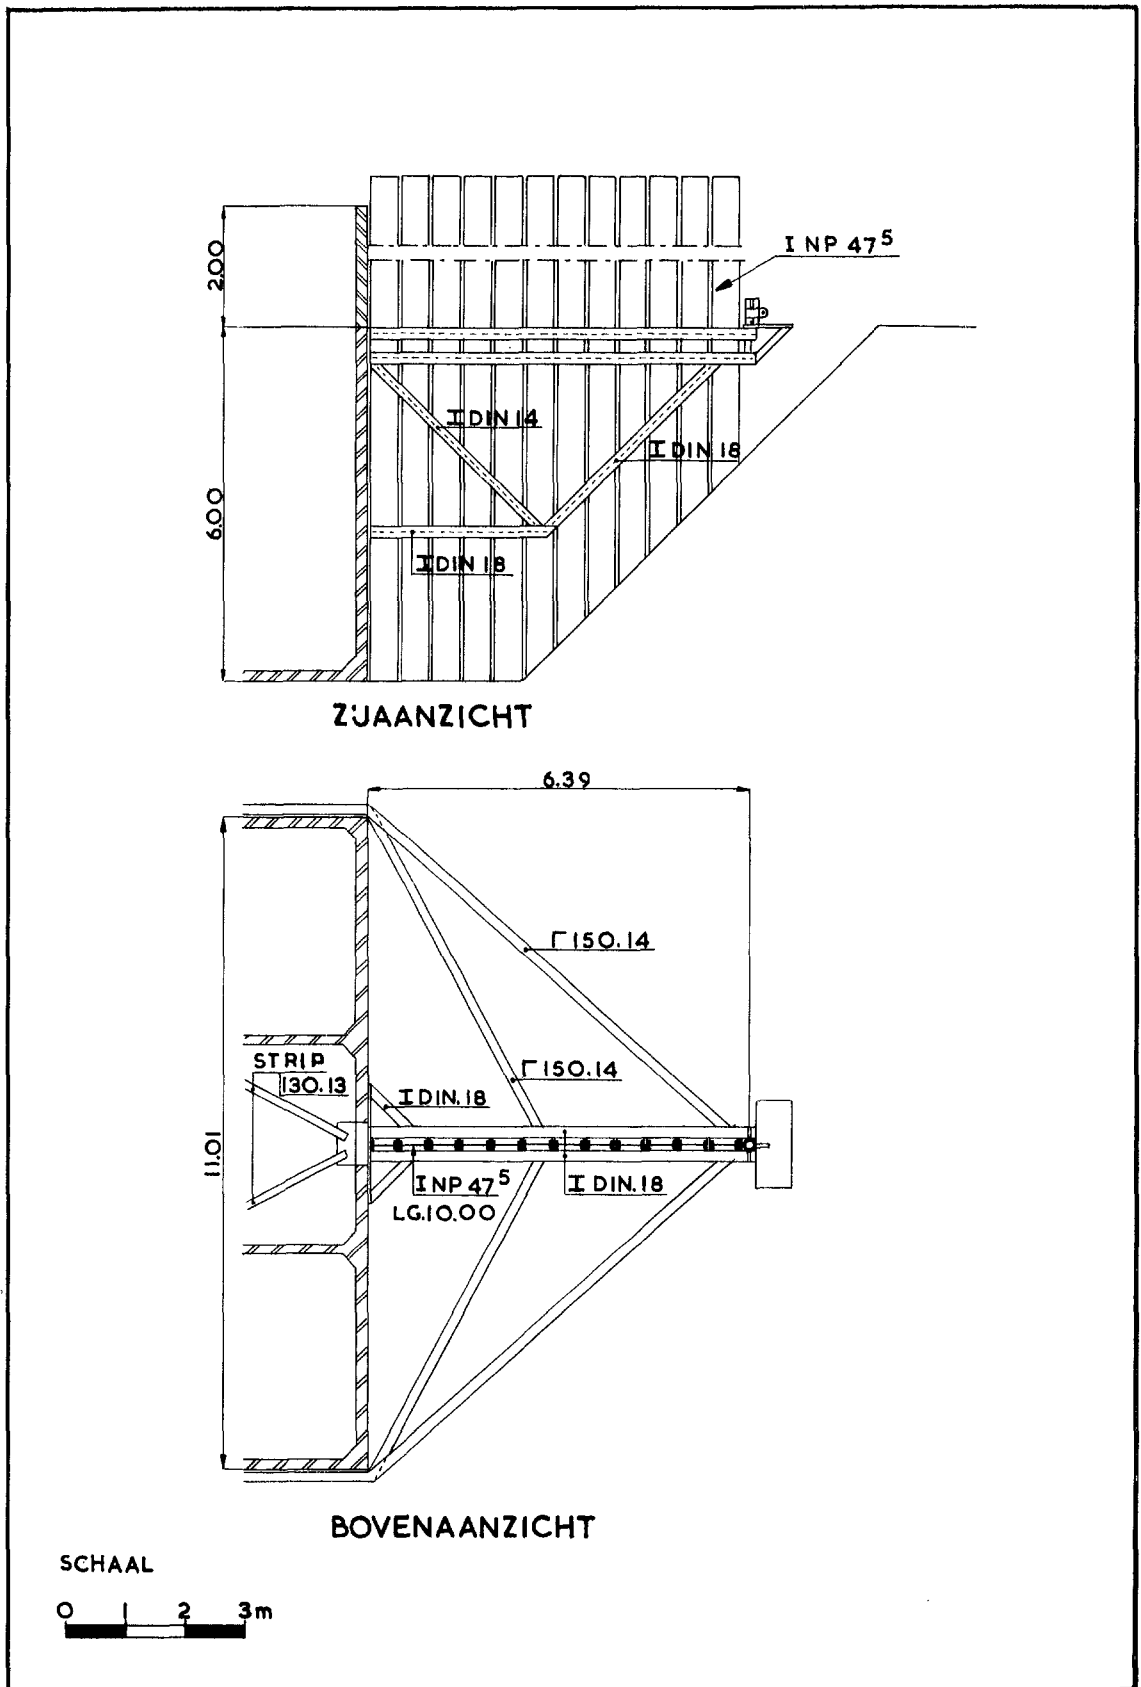
Fig. 4.17. Guillotine aan eenheidscaisson voor de Klompegeul te Schelphoek

Bij sluitgaten, waarvan één of beide zijkanten niet uit een landhoofd met verticale begrenzing bestonden, doch uit een opgestorte stenen dam, werd aan één of aan beide kopeinden van de sluitcaisson een uithouder met geleiders bevestigd, waartussen een rij los van elkaar geplaatste L-profielen of buizen (Ouwkerk) werd opgehangen, aan stalen pennen of geblokkeerd door wiggen. Door de pennen na het invaren van de caisson uit te slaan, vielen de profielen loodrecht naar beneden tot op de stenen dam en vormden aldus een stalen afsluitscherm (Stevensluis, Klompegeul bij Schelphoek). Deze constructie verkreeg de naam van „guillotine” (fig. 4.17).

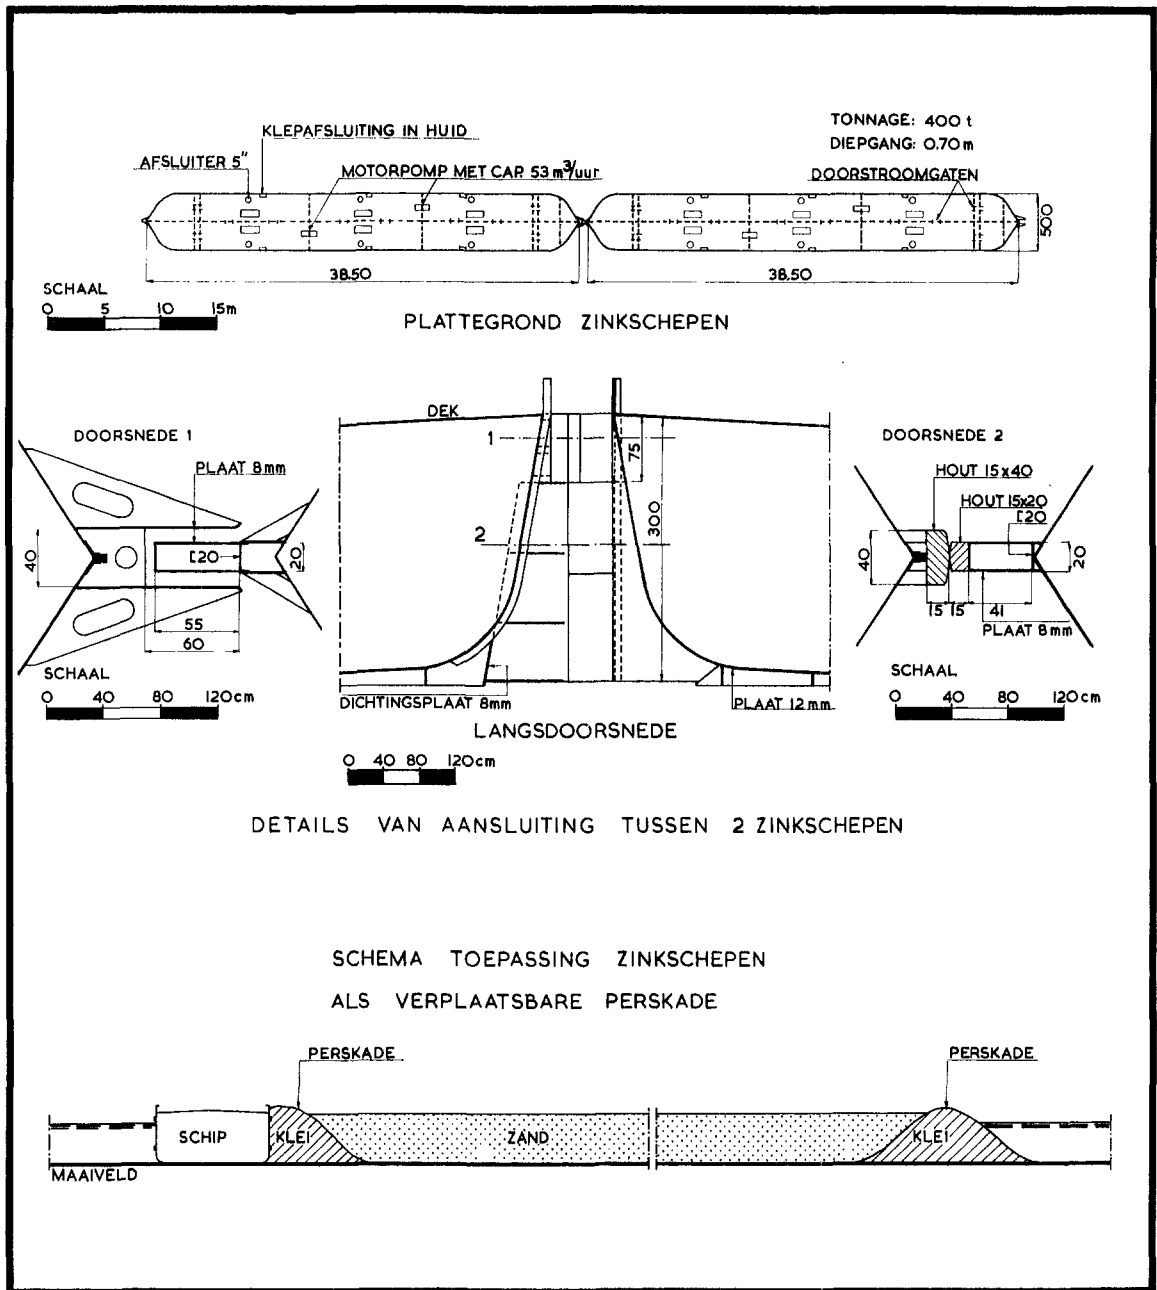
Fig. 4.18. Toepassing zinkschepen met details

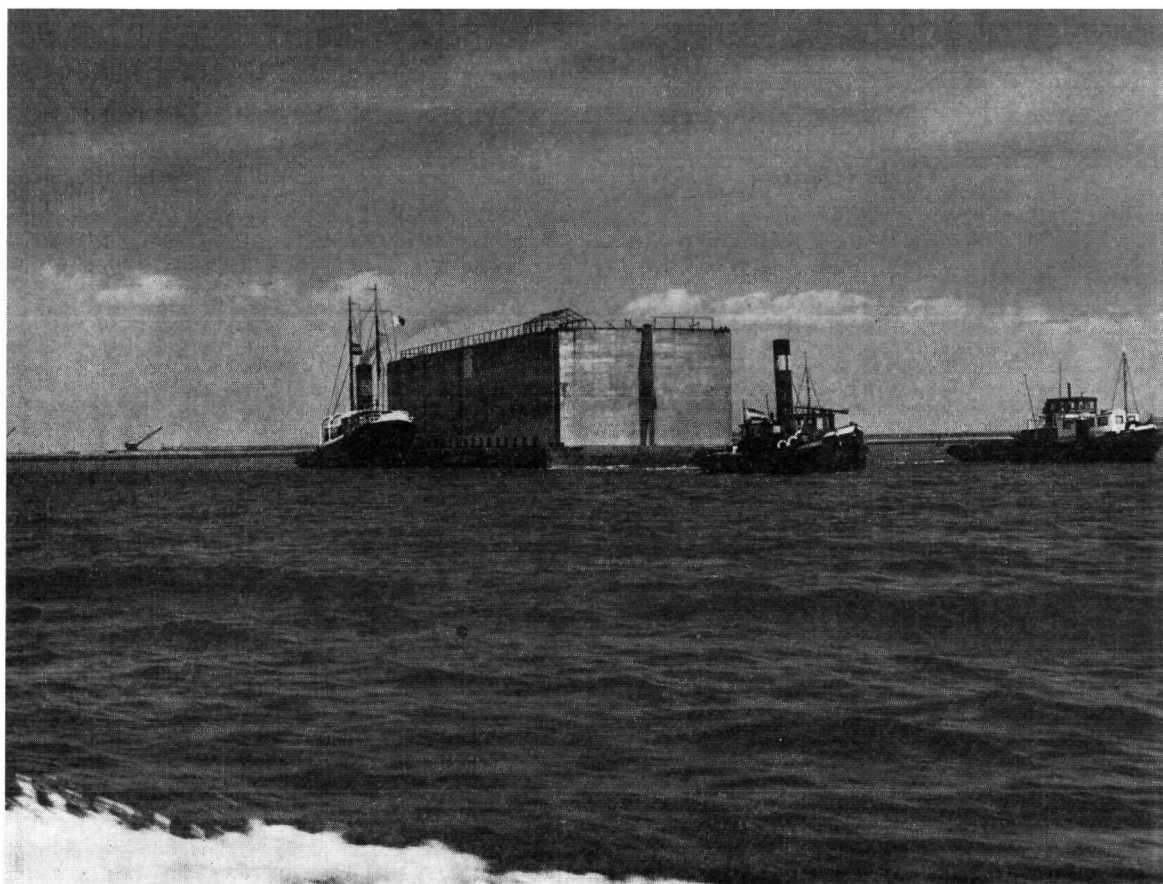
Fig. 4.20. Een uit Engeland aangevoerde Phoenixcaisson type AX arriveert bij de Nunneplaat in de Oosterschelde  
Foto H. J. Stuvèl

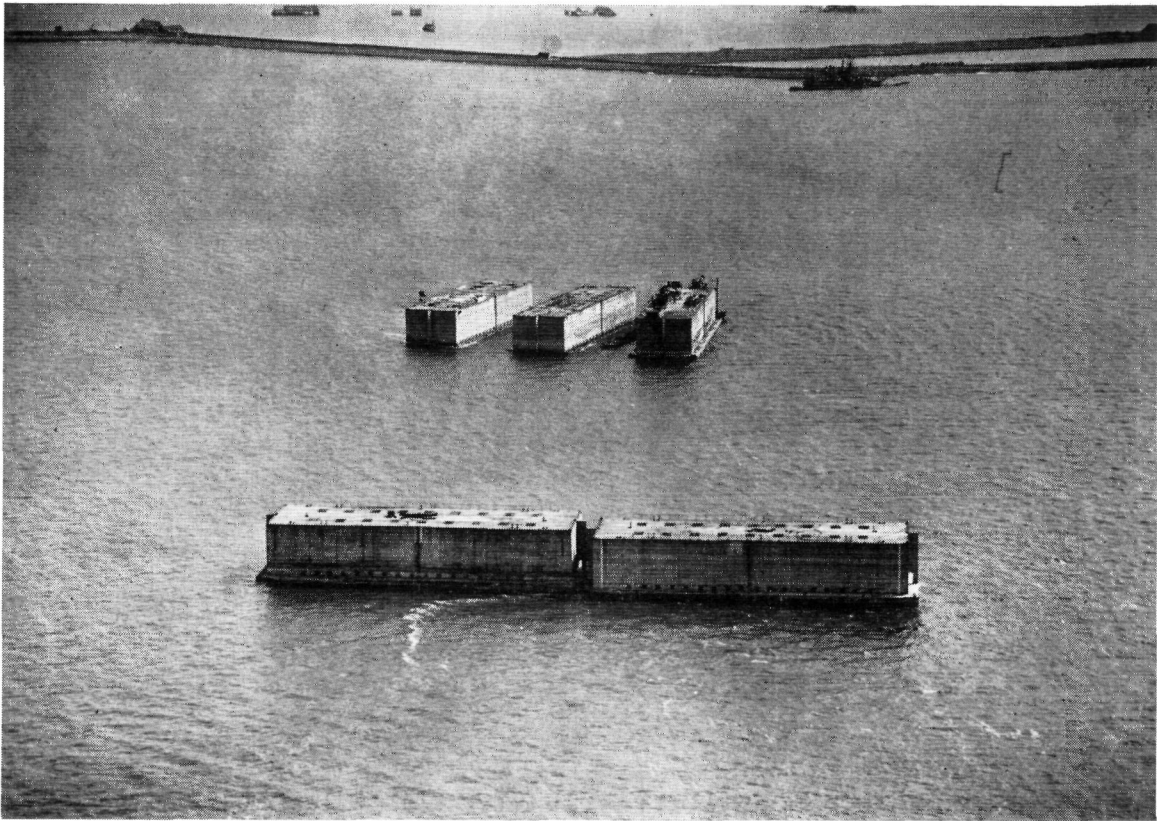
Fig. 4.21. Ligplaats van Phoenixcaissons type AX op de Nunneplaat in de Oosterschelde. Op de achtergrond de zuidelijke zeedijk van het waterschap Schouwen Foto K.L.M.-Aerocarto

Eén van deze caissons werd op 18 augustus 1953 gebruikt bij het sluiten van de Gemene Geul bij Schelphoek. Eind augustus bleken enige caissons, die op de Nunneplaat waren neergelegd, zodanig onderspoeld, dat bij twee caissons een slagzij van respectievelijk 3 en 6,5 m optrad. Na 3 etmalen arbeid van bergingspersoneel en pompboten konden deze caissons behouden blijven. Ten einde een herhaling van deze moeilijkheden te voorkomen, werd de vluchthaven van Zijpe met grote spoed door 3 baggermolens 1 m uitgebaggerd, zodat 4 caissons in deze haven een veilige ligplaats konden vinden; zij werden daar voor hun uiteindelijke bestemming, nl. de sluiting bij Ouwerkerk gereed gemaakt. De laatste caisson, die veel lek vertoonde, bleef op de Nunneplaat.

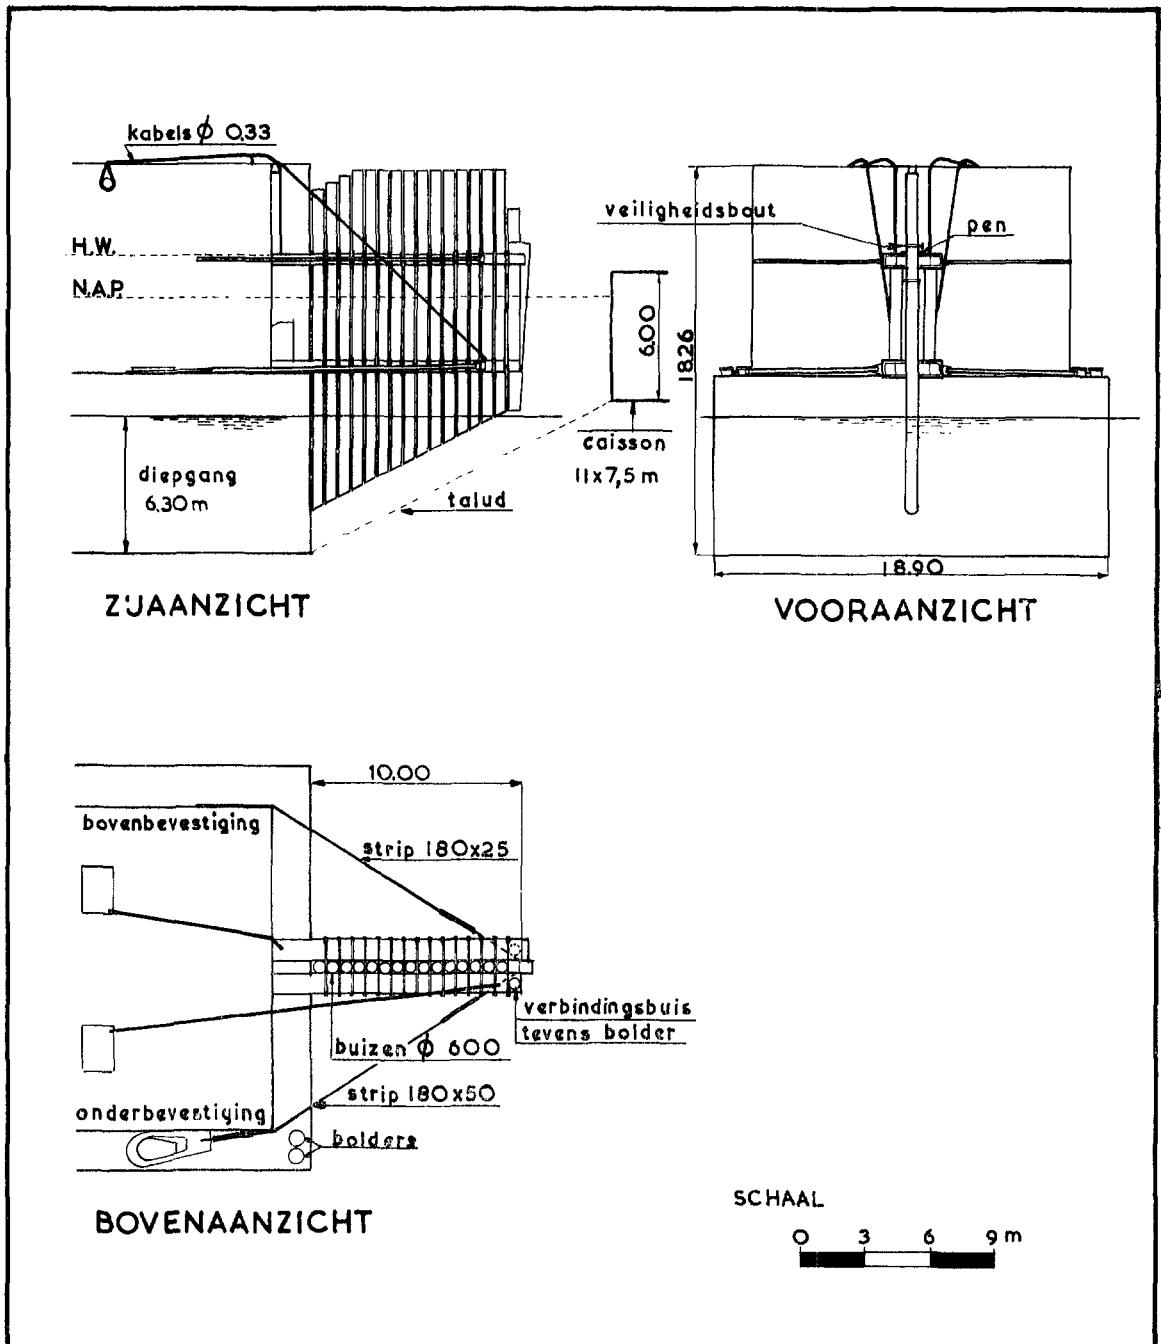
Fig. 4.22. Guillotine aan één der Phoenixcaissons te Ouwerkerk

Ook voor de blokkering van het oostelijke gat bij Ouwerkerk werden bij de caissons diverse bijzondere voorzieningen getroffen.

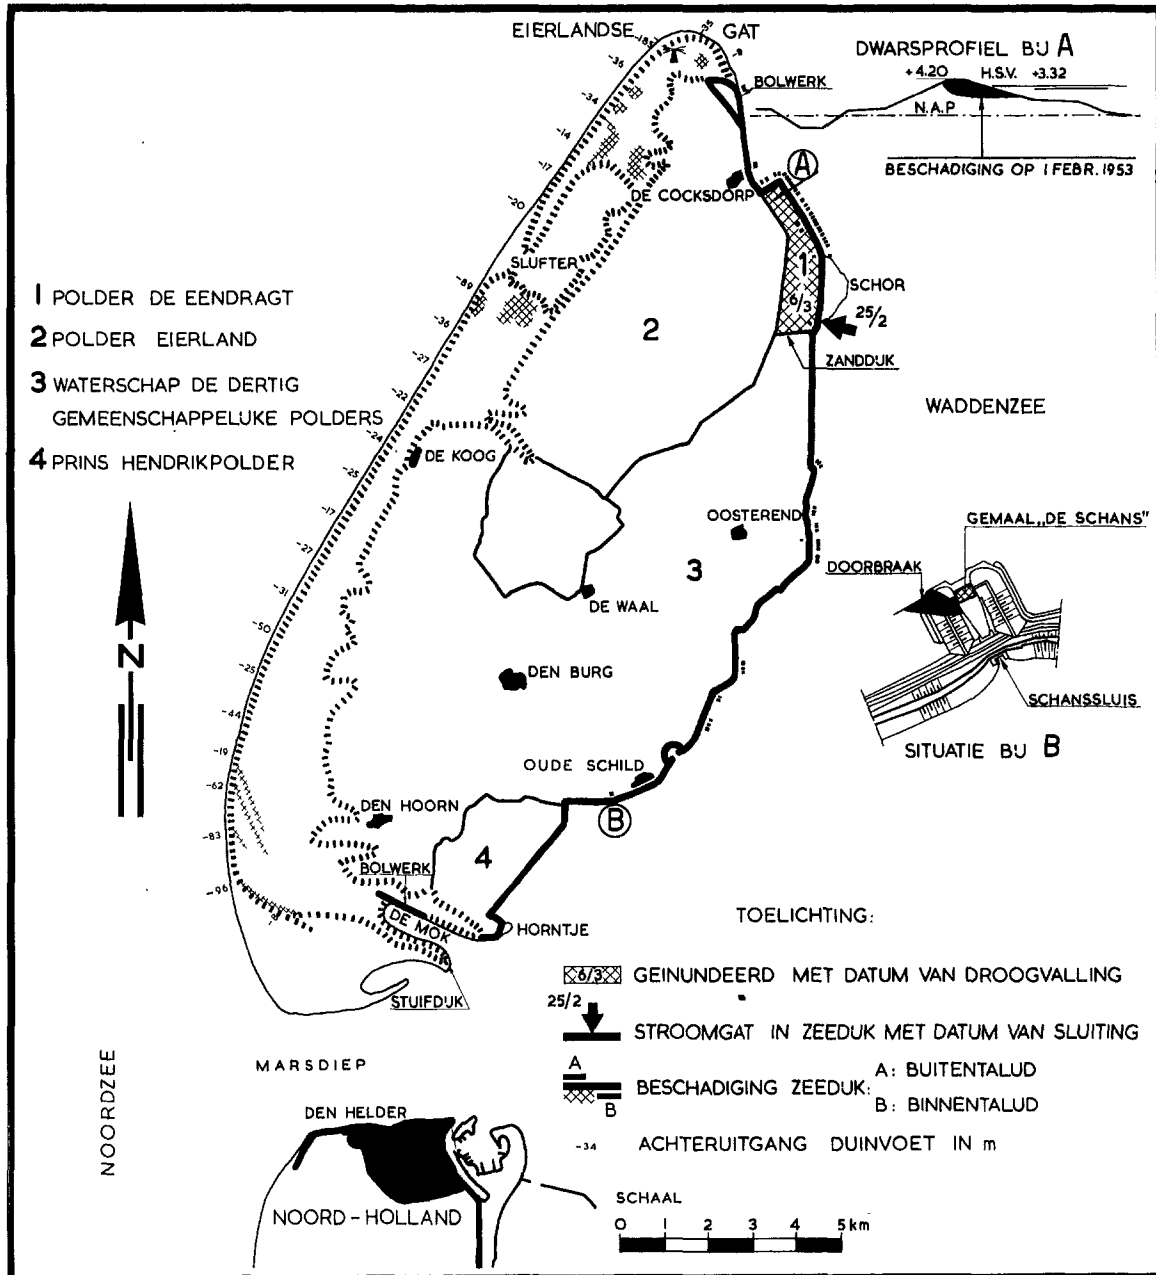
Op 1 februari 1953 werd het buitenbeloop van de zeedijk, voor zover deze in ZW—NO en NW—ZO-richting loopt, op niet minder dan 116 plaatsen zwaar beschadigd (fig. 4.24).

Fig. 4.24. Stormrampgebied 1953, Texel

Het definitieve herstel, bestaande uit aanvulling tot het oorspronkelijke profiel, kwam omstreeks juni 1953 gereed; het had eerst met schorklei en daarna met betere, van elders aangevoerde klei plaats.

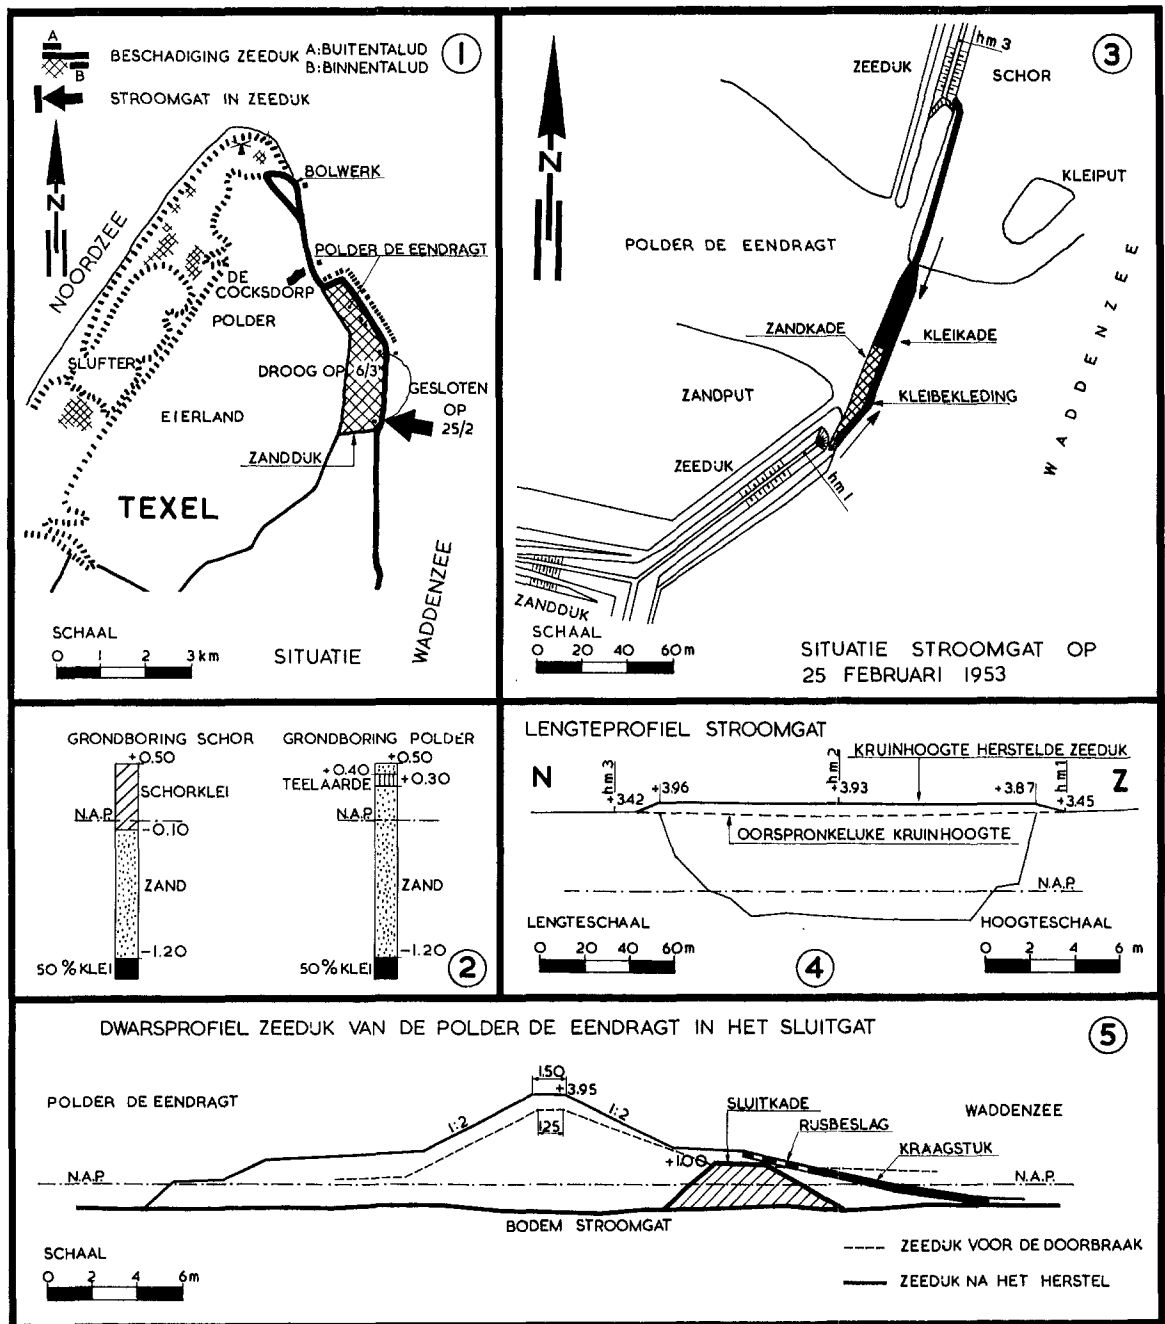
Fig. 4.25. Dichting stroomgat Polder de Eendragt

Dicht bij het zuidelijke einde van de zeedijk, nl. tussen hm 1 en 3, ontstond een stroomgat ter lengte van ca. 170 m, met een diepte van ca. N.A.P.  $-1,60$  m; dit gat had inundatie van de polder tot gevolg. De bodem van het gat bestond uit vaste klei, zodat geen maatregelen behoeften te worden getroffen om verdieping door uitschuring te voorkomen. De zuidelijke dijkkop werd spoedig voorzien met zeilen en zandzakken, ten einde verdere beschadiging tegen te gaan. De noordelijke dijkkop werd niet verdedigd, omdat de stroom langs het zuidelijke dijkende liep en bovendien beschermd werd door een aldaar nog aanwezig schor. Op 11 februari werd een aanvang gemaakt met het dichten van het gat. Aan de noordzijde werd een kade uitgebouwd met aan de buitendijkse gronden ontleende klei; aan de zuidzijde werd een kade gemaakt met zand, dat bij lage zeestanden per smalspoor uit een hoger deel van de polder werd aangevoerd. De uitgebouwde zuidelijke dijkkop werd aan het einde van elke werkdag verdedigd met zandzakken en zeilen. De aan de zuidzijde uitgebouwde zandkade werd aan de zeezijde met klei, ontleend aan het schor, bekleed; de klei werd per zolderbak aangevoerd (fig. 4.25). Het sluitgat werd met zandzakken op 25 februari gedicht (fig. 4.26).

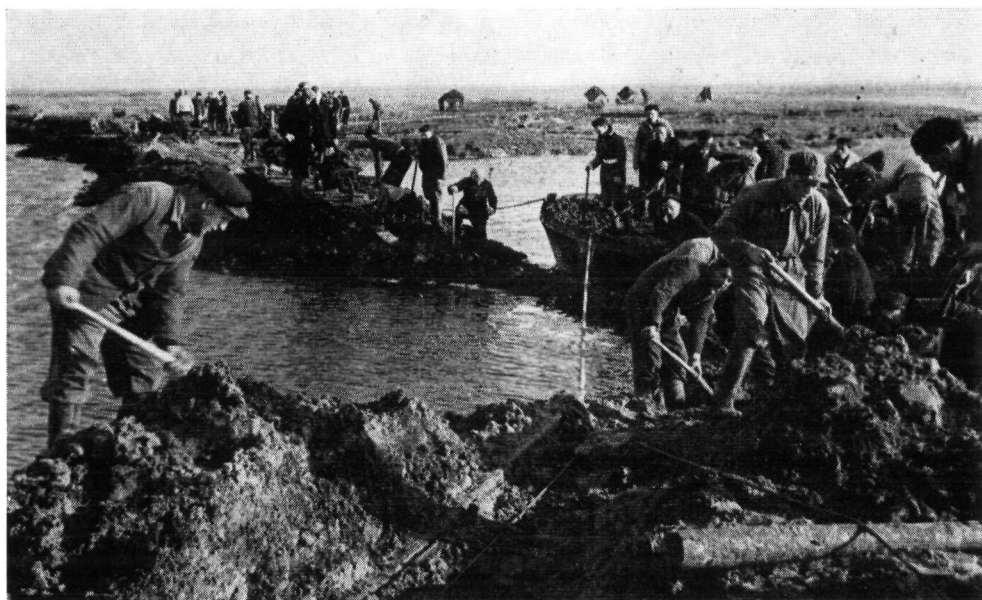
Fig. 4.26. Het dichten van de doorbraak in de hoofdwaterkering van de Polder de Eendragt op 25 februari 1953  
Foto De Waal

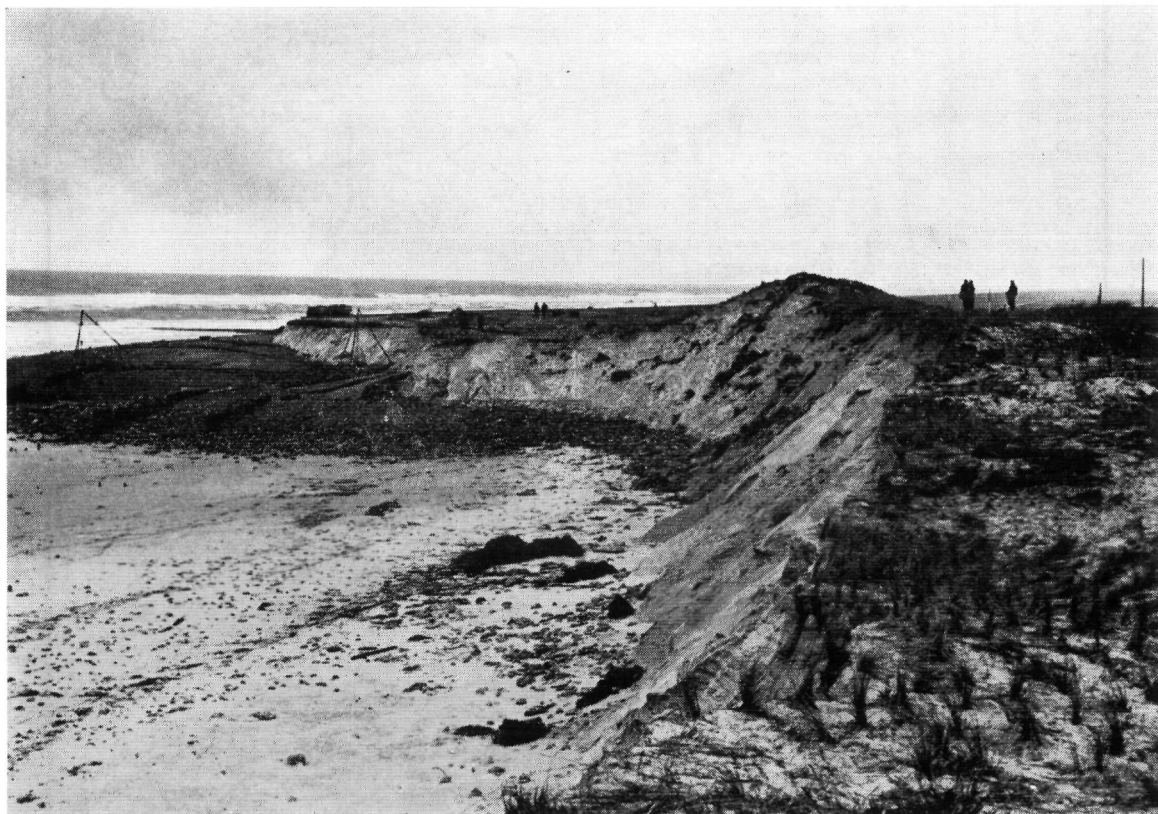
Tijdens de stormvloed van 1 februari 1953 bedroeg de afslag van de buitenduinregel tussen de hoofden 29 en 30 ten zuiden van de Hondsbosse Zeewering 20 à 25 m. Aan de zuidzijde van de zeewering

Fig. 4.27. Duinafslag bij de aansluiting op de Hondsbosse Zeewering te Kamperduin

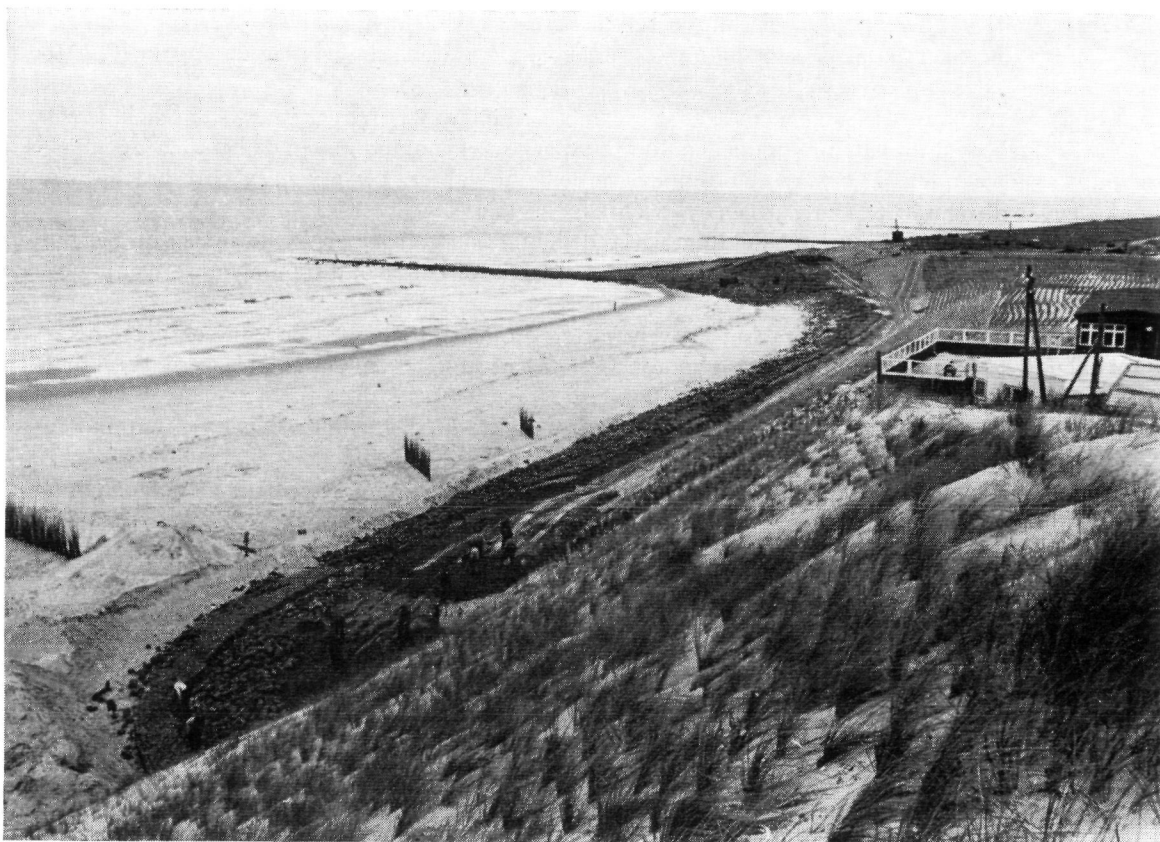
Fig. 4.30. Het herstel van de steenglooiing van de Hondsbosse Zeewering en het maken van de duinvoetverdediging tussen strandhoofd 29 en 30 te Kamperduin  
Foto De Jong

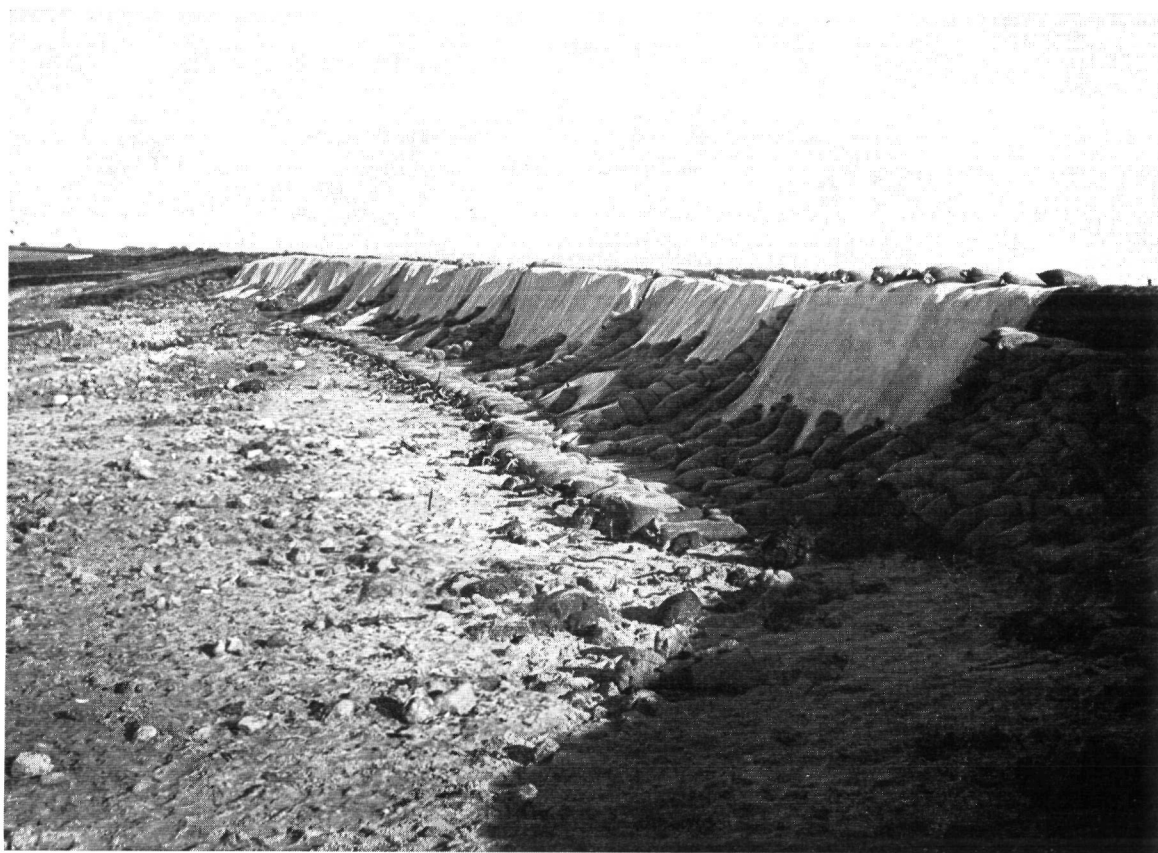
Fig. 4.31. Verdediging met dekzeilen en zandzakken van de beschadigde hoofdwaterkering bij het Normerven op Wieringen  
Foto Maaskant

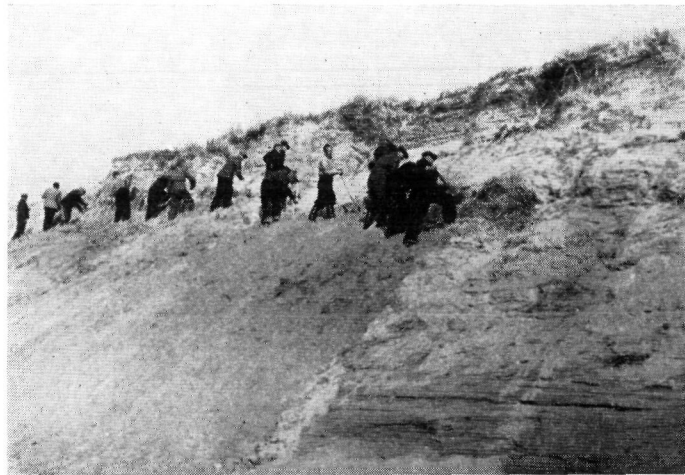
Fig. 4.33. Onder talud brengen van de buitenduinregel onder Wassenaar

Het talud van de buitenduinregel werd opnieuw onder een helling van 1 : 1½ onder profiel gebracht (fig. 4.33); daarna werd het met helm beplant.

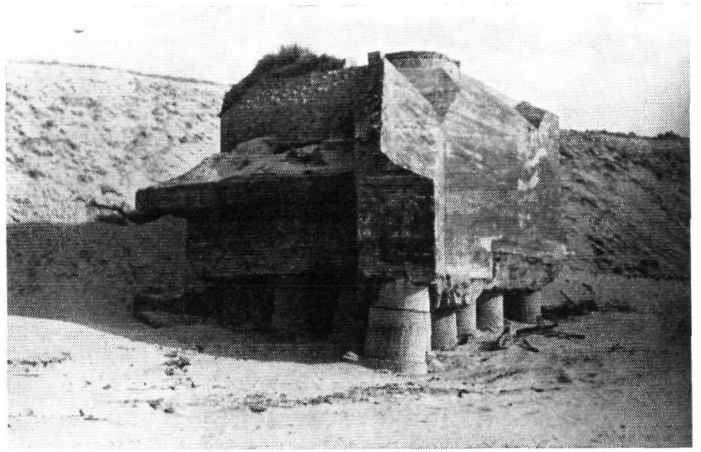
Fig. 4.34.  
Blootgeslagen Duitse  
bunker onder Zandvoort

Deze bouwsels werden hetzij door middel van een zandzuiger diep begraven, hetzij met springstof vernietigd. In het eerste geval werd voor de op te ruimen bunker een werkput gegraven, waarin een per vrachtauto aangevoerde zandzuiger te water werd gelaten. Door deze zuiger werd voor de bunker een groot gat gezogen, waardoor deze werd ondermijnd en in het gat kantelde (figuren 4.35 en 4.36). Daarna werd het strand over de verzonken bunker weer onder profiel gebracht.

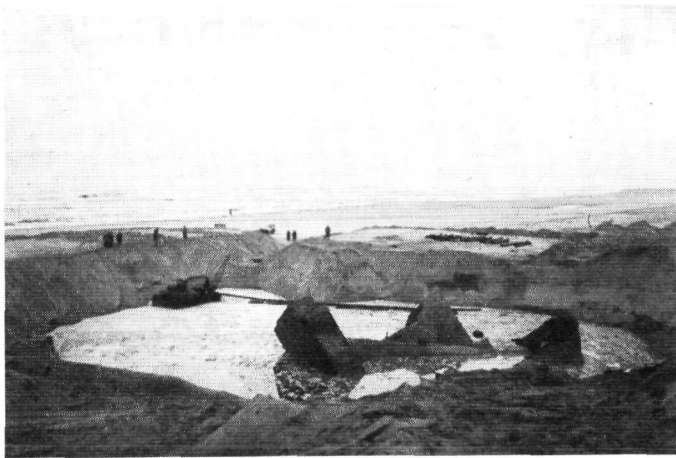
Fig. 4.35.  
Opruiming bunker door  
middel van een zandzuiger  
onder Wassenaar

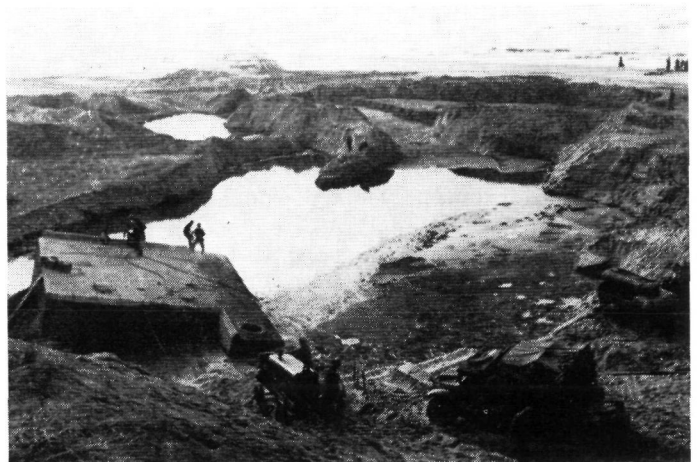
Fig. 4.36.  
Met behulp van een  
zandzuiger in het strand  
verzonken bunker nabij  
Katwijk

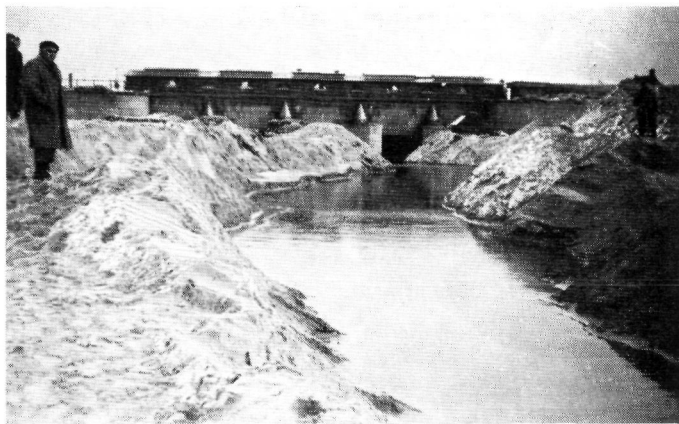
Fig. 4.37. Het uitdiepen van de met zand volgeslagen uitwateringsgeul van het gemaal te Katwijk

In het tweede geval werd het puin in het duin begraven of wel afgevoerd. De eerste methode was aanzienlijk goedkoper dan de tweede. De resterende 90 bunkers werden in 1954 opgeruimd. De geul tussen de hoofden van de Katwijkse uitwatering verzandde ten gevolge van de storm tot ca. N.A.P. + 3 m, waardoor het te Katwijk staande gemaal niet meer in bedrijf kon worden gesteld. De geul werd met bekwame spoed uitgediept zodat op 5 maart 1953 het gemaal weer in bedrijf kon worden gesteld (fig. 4.37).

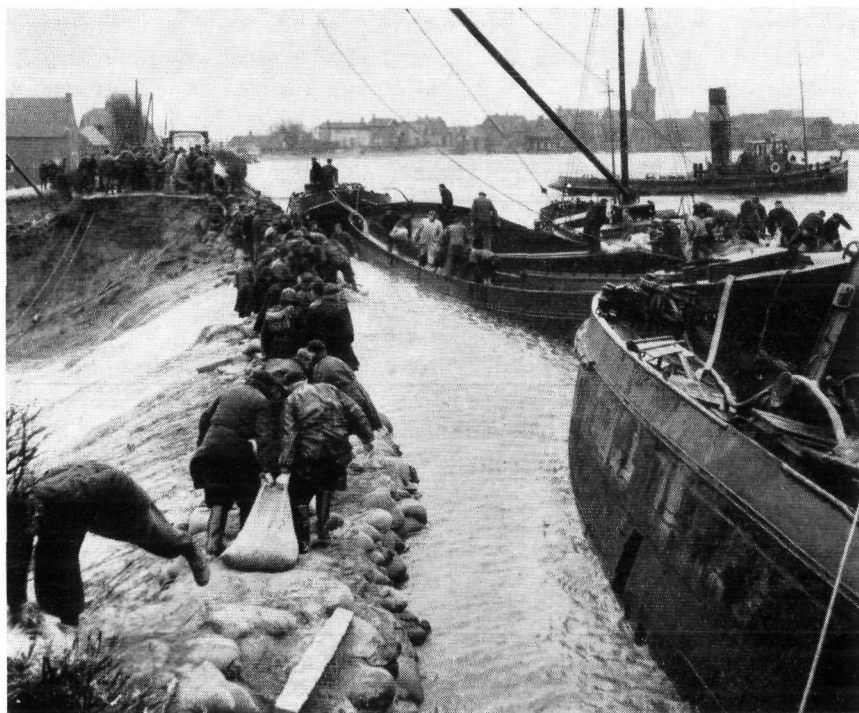
Fig. 4.41. Dichting stroomgat te Ouderkerk aan de IJssel door twee schepen en zandzakkendam op 1 februari 1953 Foto Particam Pictures

Na het vallen van het water in de avond van 1 februari bleken de taluds van de sluitdam veel te steil te zijn. In de daarop volgende nacht werd door militairen en burgers gewerkt aan het versterken van de dam, zodat de volgende dag een kering aanwezig was, welke een normale stormvloed kon weerstaan.
