Fig. 4.10. Eenheidscaissons, hoog 6 m in aanbouw. Het aanbrengen van de bewapening nadat de binnenbekisting is gesteld  
Foto Tom Kroeze

#### Constructiedetails

#### *Assemblage, transport en plaatsing*

#### 4.14.3 Verplaatsbare perskaden

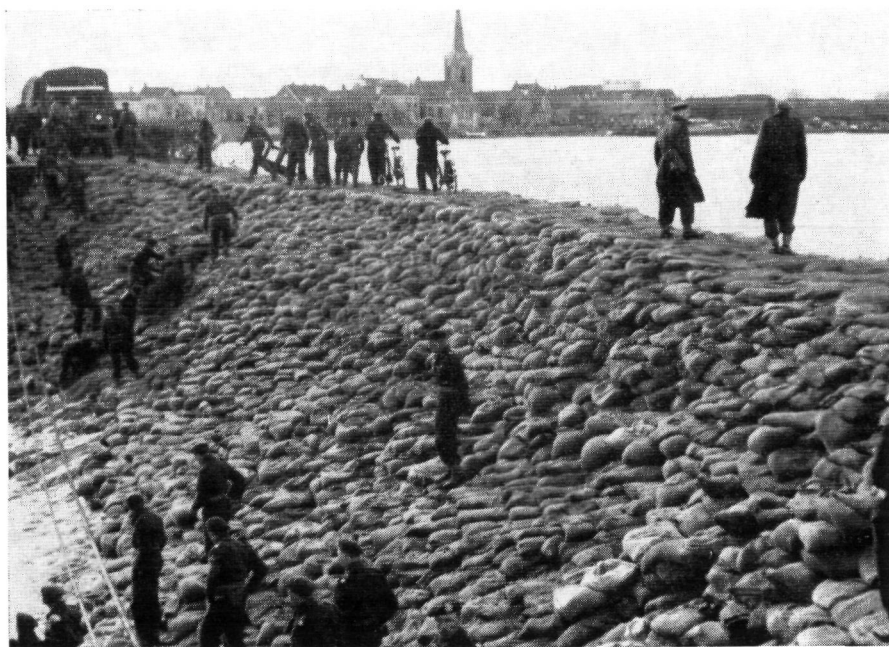
Fig. 4.42. De zandzakkendam in het stroomgat te Ouderkerk aan de IJssel op 3 februari 1953  
Foto G. Mul

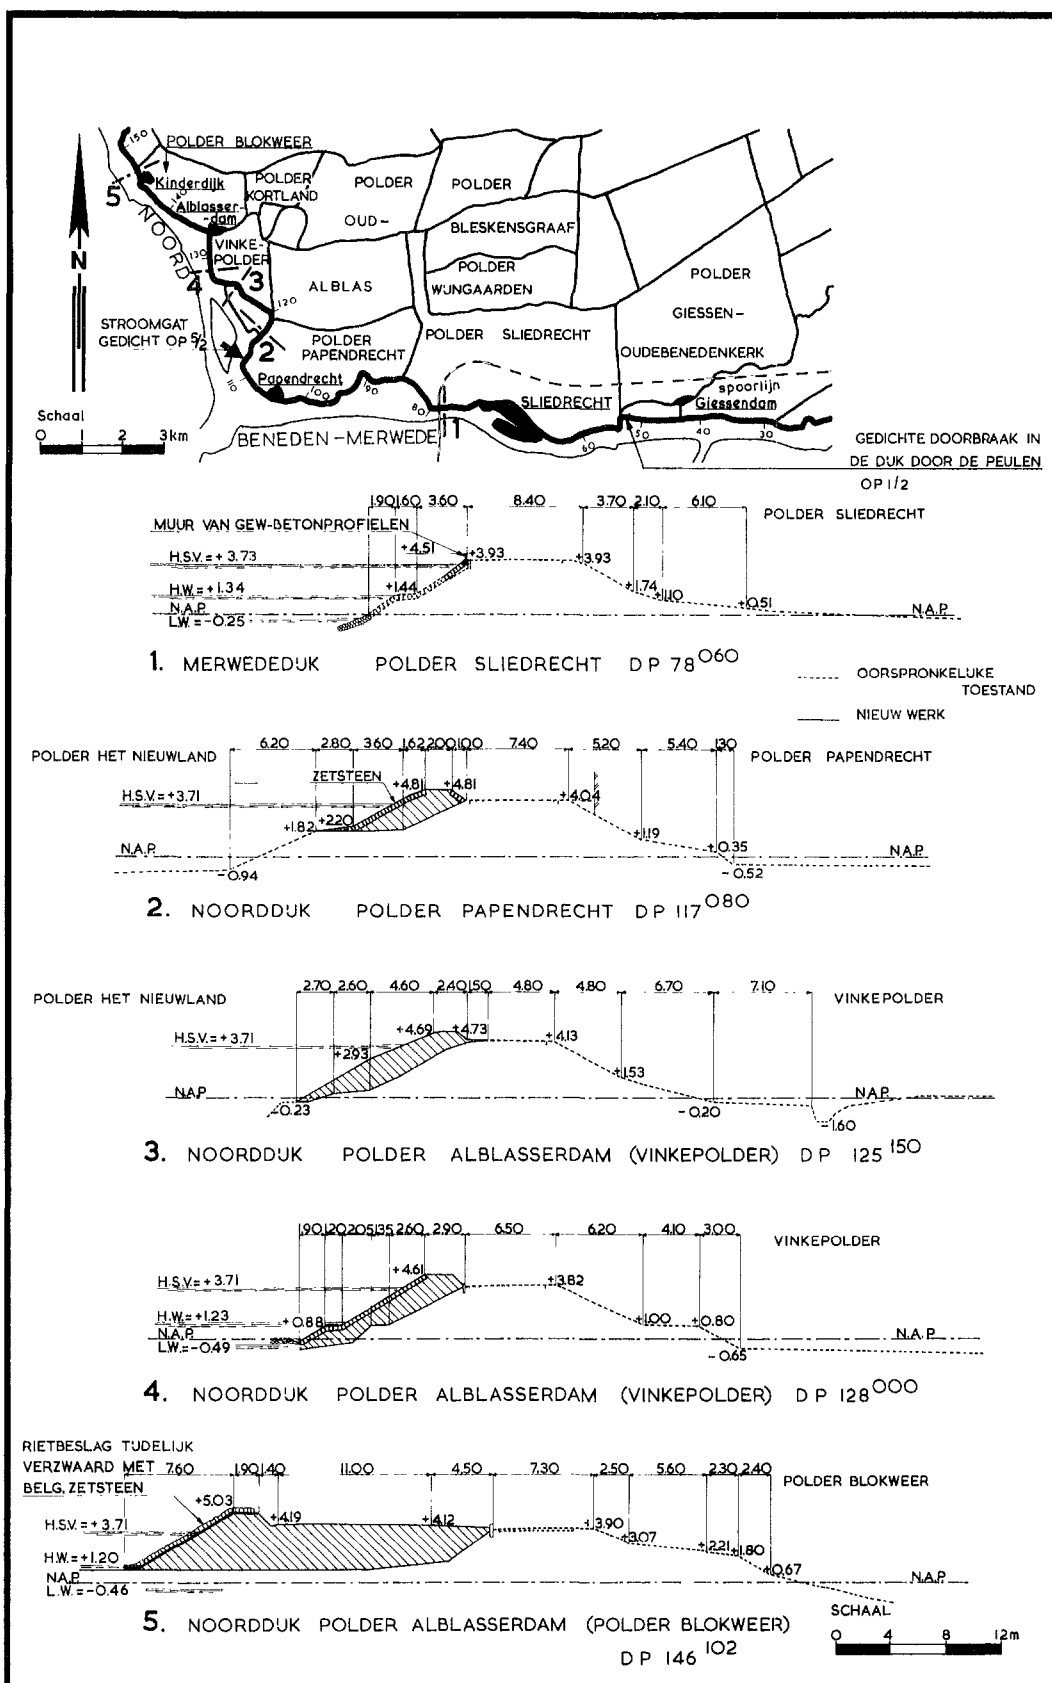
Fig. 4.45. Dwarsprofielen herstellde hoofdwaterkering van de Alblasserwaard langs de Beneden-Merwede en de Noord

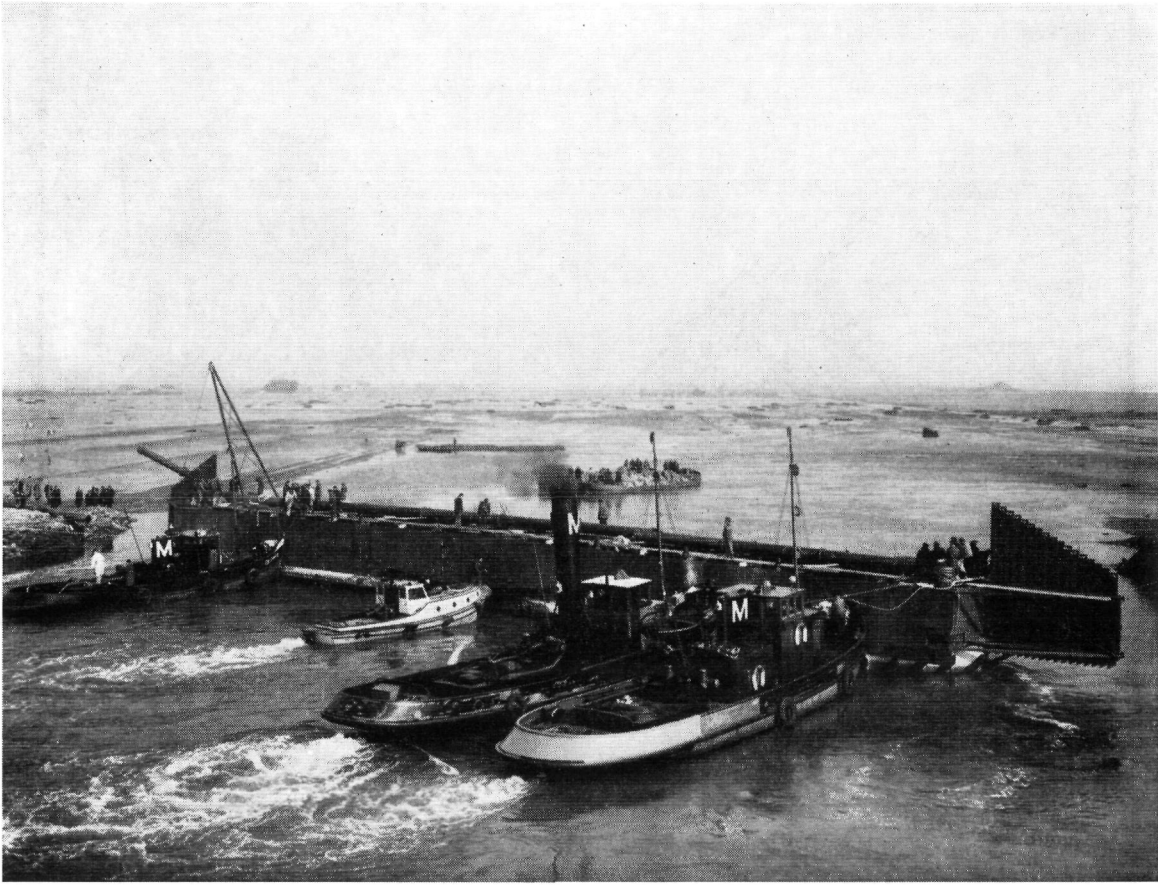
Fig. 4.54. Het blokkeren van het stroomgat achter Oudenhorn door twee aan elkaar gekoppelde betonnen tankscheepjes met stalen opbouw op 28 februari 1953

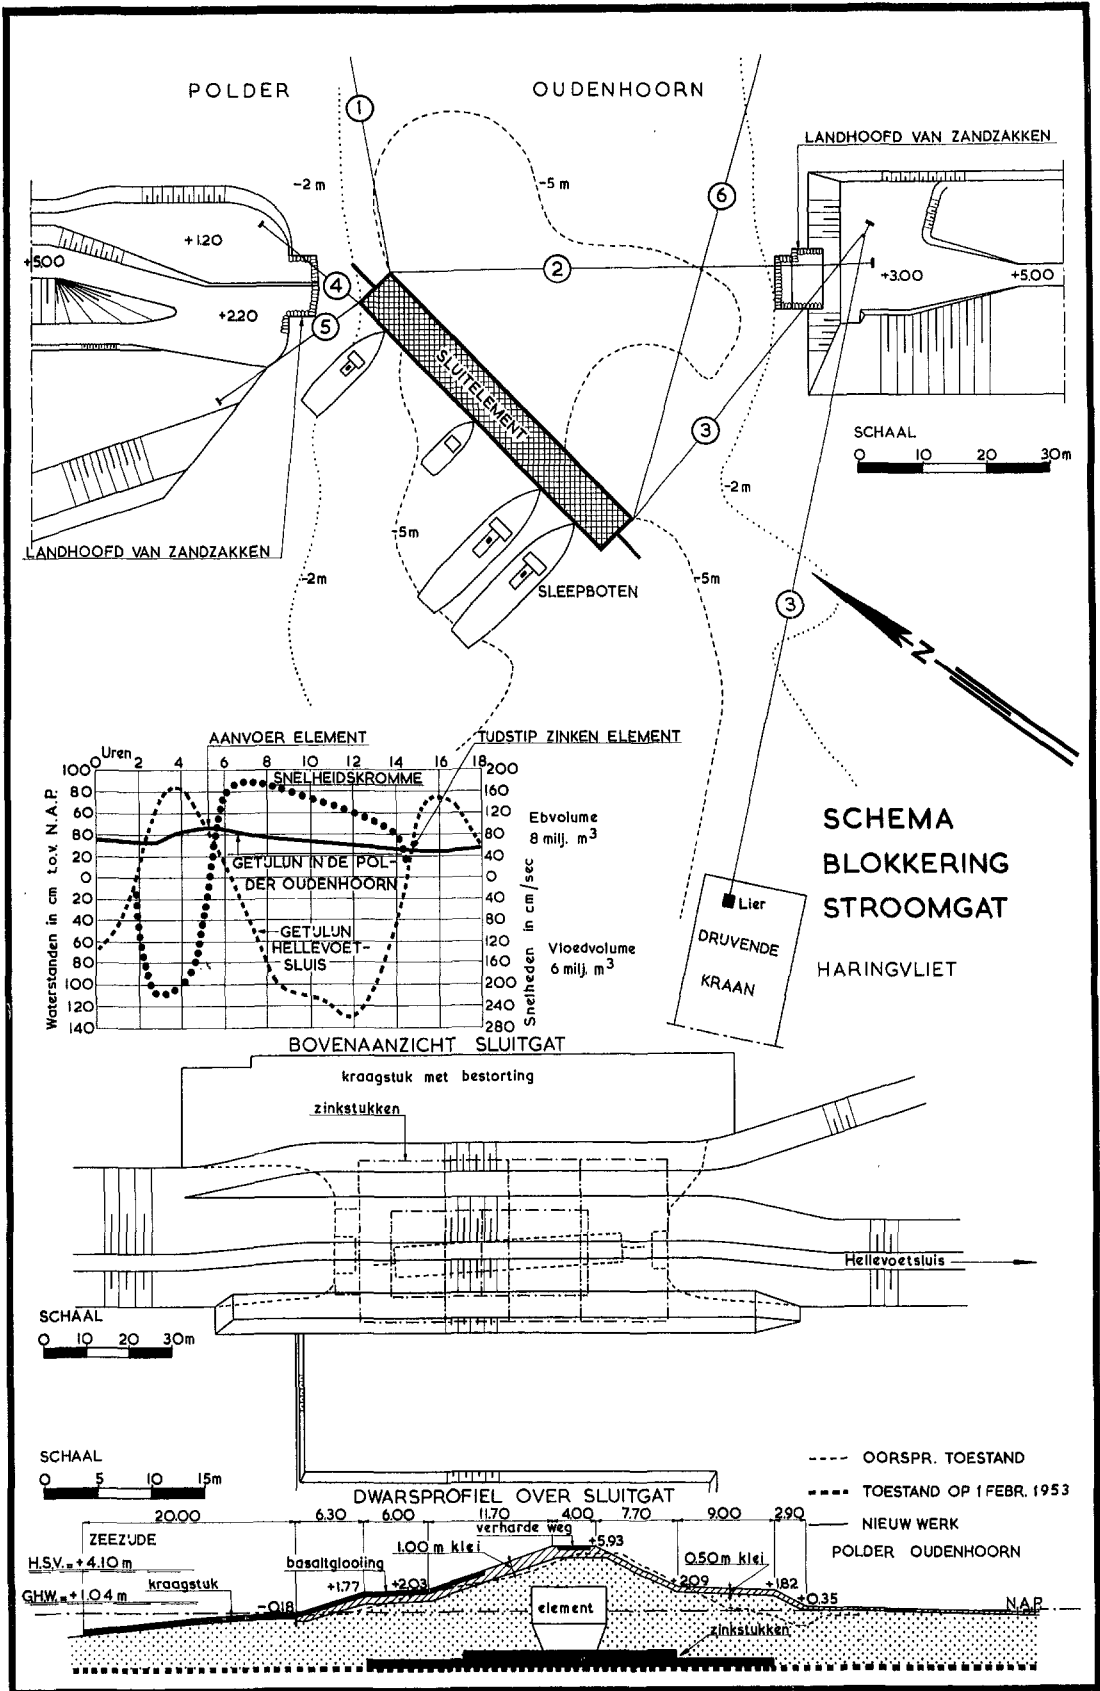
Fig. 4.55. Dichting stroomgat in de hoofdwaterkering van de Polder Oudenhoorn op Voorne-Putten in 1953

deze werden op 3 maart door middel van een bok over de dijk naar buiten gebracht. Het onder profiel brengen van het zandlichaam geschiedde door een dragline. Zodra het zand zo hoog was opgespoten, dat de buitenteen kon worden uitgezet, werd een rij perkoenen ingespoten. Daarboven werd de kleibekleding aangebracht. Vóór de perkoenen werden kraagstukken gelegd; deze kwamen vrij hoog te liggen omdat tijdens stormachtig weer een perskade aan de buitenzijde bezweek, waardoor zand is uitgevloeid. Aan de buitenzijde van de dijk werd tot N.A.P. + 3,50 m aanvankelijk zwaar rijsbeslag, bestort met steen, aangebracht. Dit rijsbeslag werd later door een basaltglooïng vervangen. De stortsteen van het rijsbeslag werd toen op de kraagstukken verwerkt. De dijk verkreeg uiteindelijk ter plaatse van het stroomgat een profiel zoals in fig. 4.55 is aangegeven.

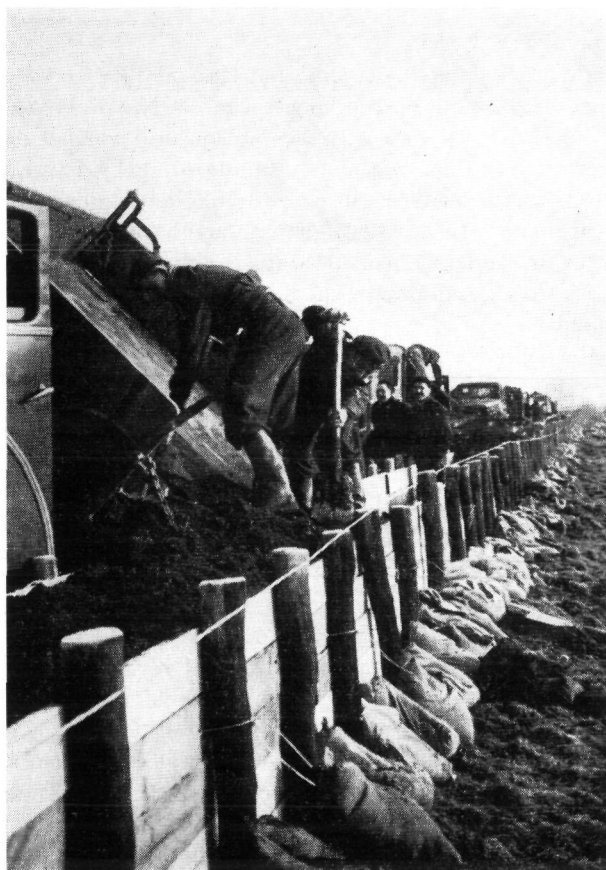
Fig. 4.56. Het aanbrengen met behulp van kipauto's van de kleivulling in de kistdam op de westelijke kade van het Kanaal door Voorne

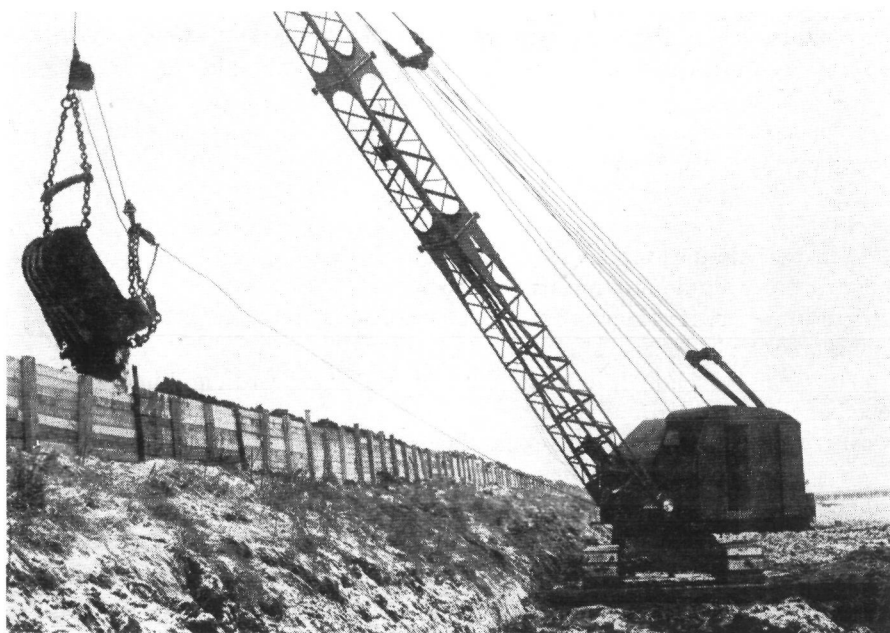
Fig. 4.57. Het aanbrengen van de kleivulling in de kistdam op de westelijke kade van het Kanaal door Voorne met behulp van een dragline

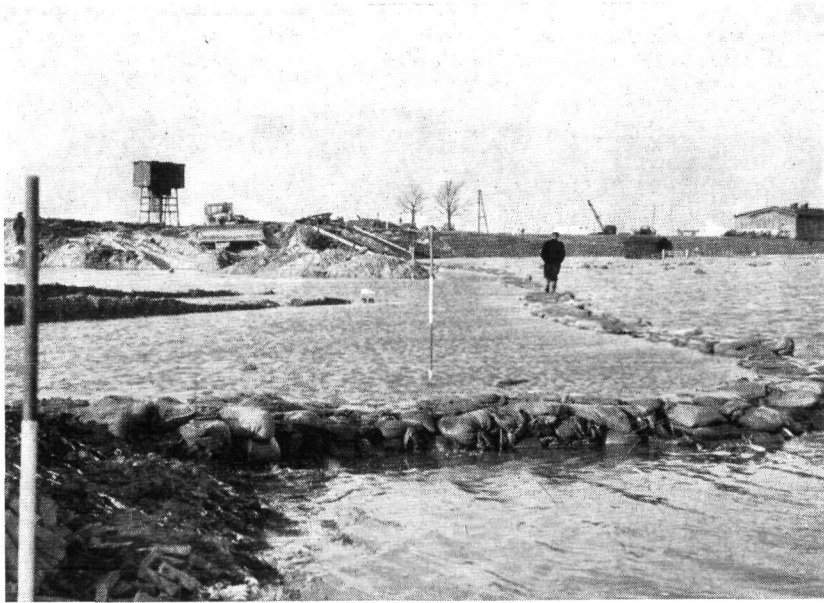
Fig. 4.60. Zandzakkendam in de doorbraak van de oostelijke dijk van de Rijkstramweghaven te Numansdorp

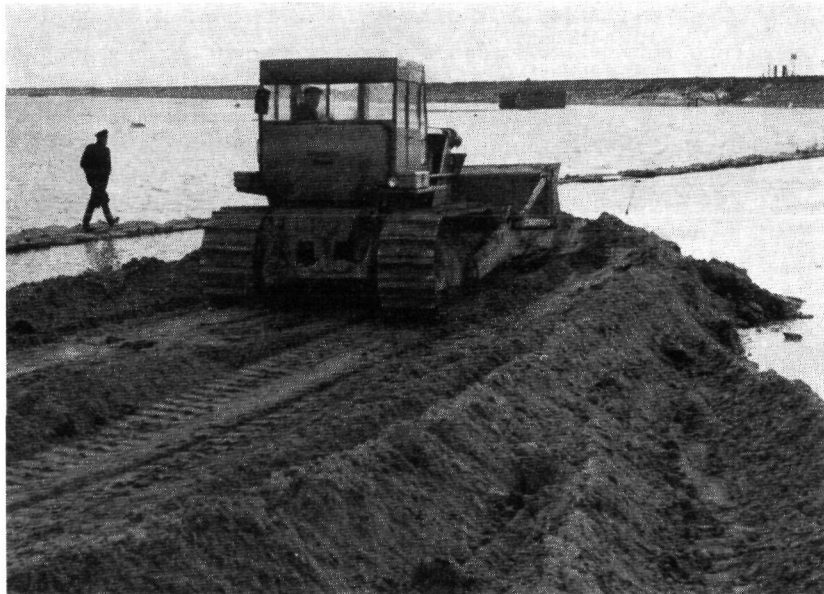
Fig. 4.61. Het dichten van de doorbraak in de oostelijke dijk van de Rijkstramweghaven te Numansdorp. Door een bulldozer wordt het zand tussen de aangelegde kleikade en de zandzakkendam geduwd.

welke tevens de buitenperskade vormde voor het definitieve herstel. De kleikade kwam op 14 februari gereed. De kade verkreeg een zodanige kruinbreedte, dat hierover met auto's kon worden gereden.

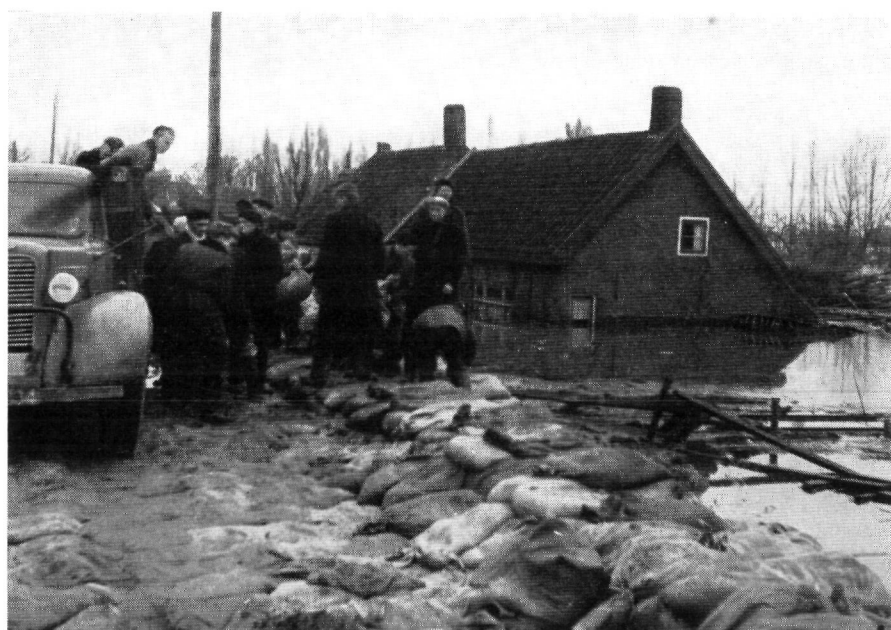
Fig. 4.62. Het verhogen van de binnendijk tussen Strijen en Maasdam met zandzakken op 3 februari 1953  
Foto Arbeiderspers
