#### 4.20.18 Ouwkerk. Polder Vierbannen van Duiveland

#### 4.20.19 De droogmaking

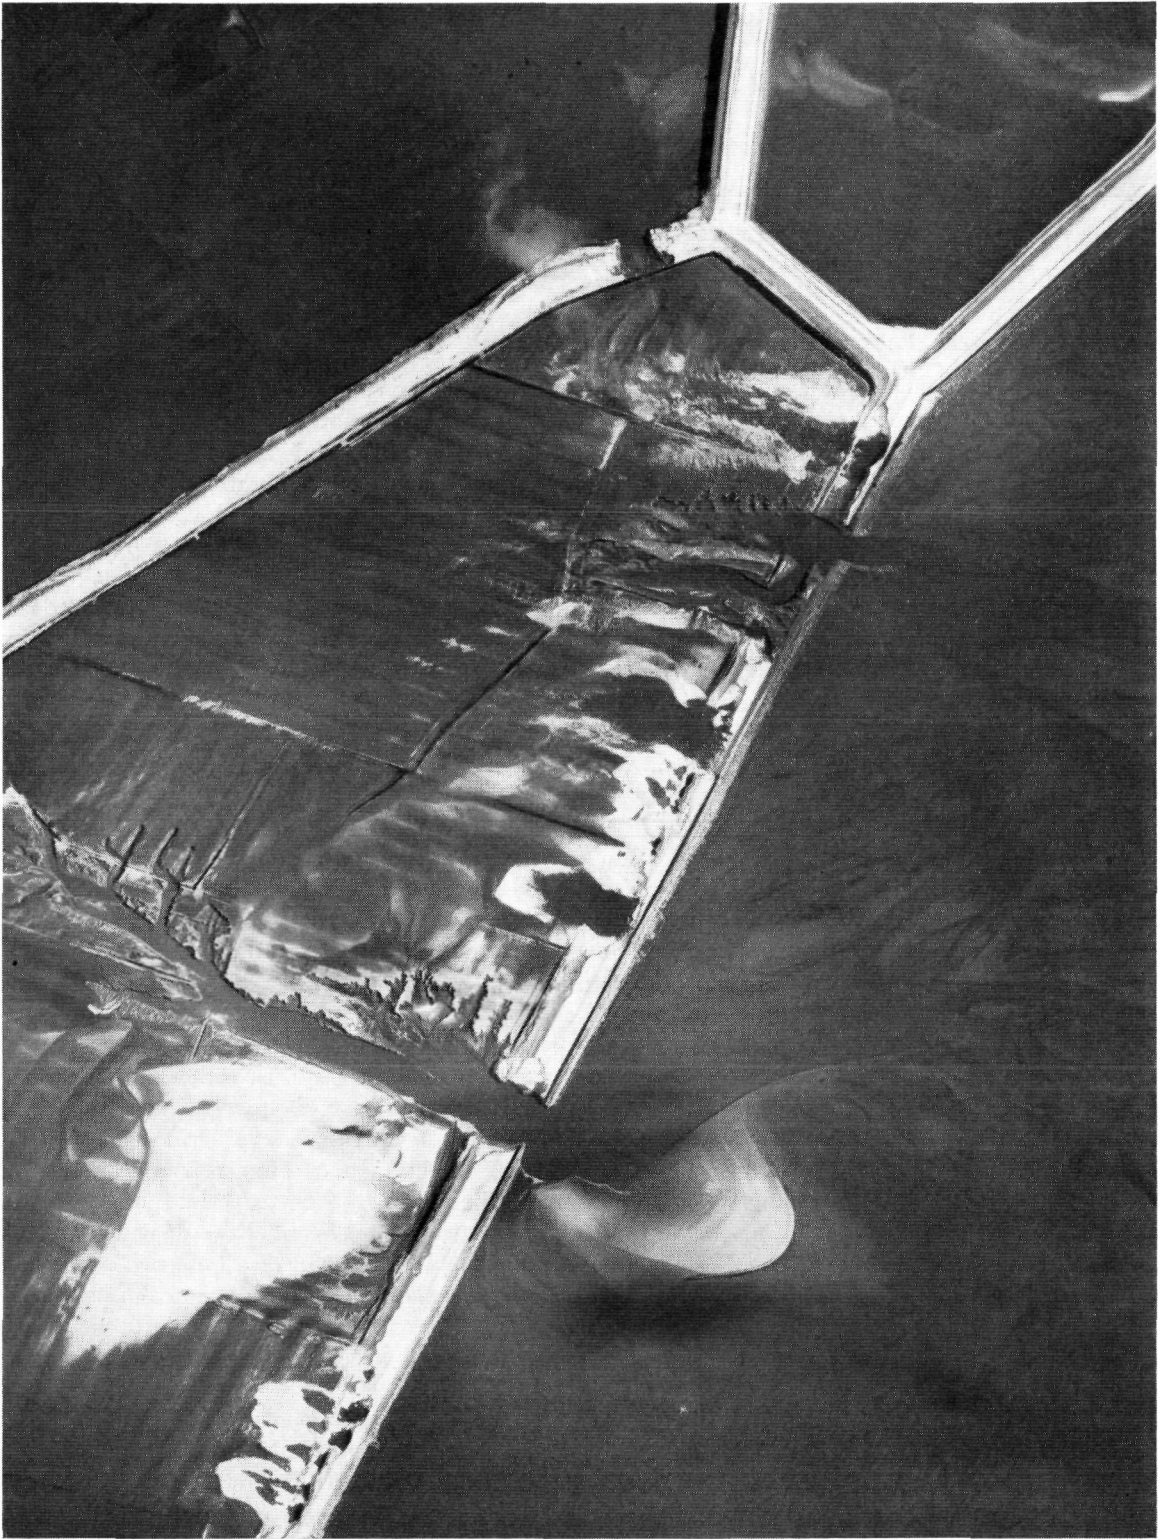
Fig. 4.115. De toestand van de hoofdwaterkering van de Gouweveerpolder op 7 februari 1953 tijdens laagwater. Door terugschrijdende erosie heeft zich, vooral bij het noordelijke stroomgat, polderwaarts een geulensysteem ontwikkeld van aanzienlijke lengte. Op de achtergrond de zuidelijke doorbraak in de Groene Dijk tussen de Gouweveerpolder en de Polder Vierbannen van Duiveland. Foto K.L.M.-Aerocarto

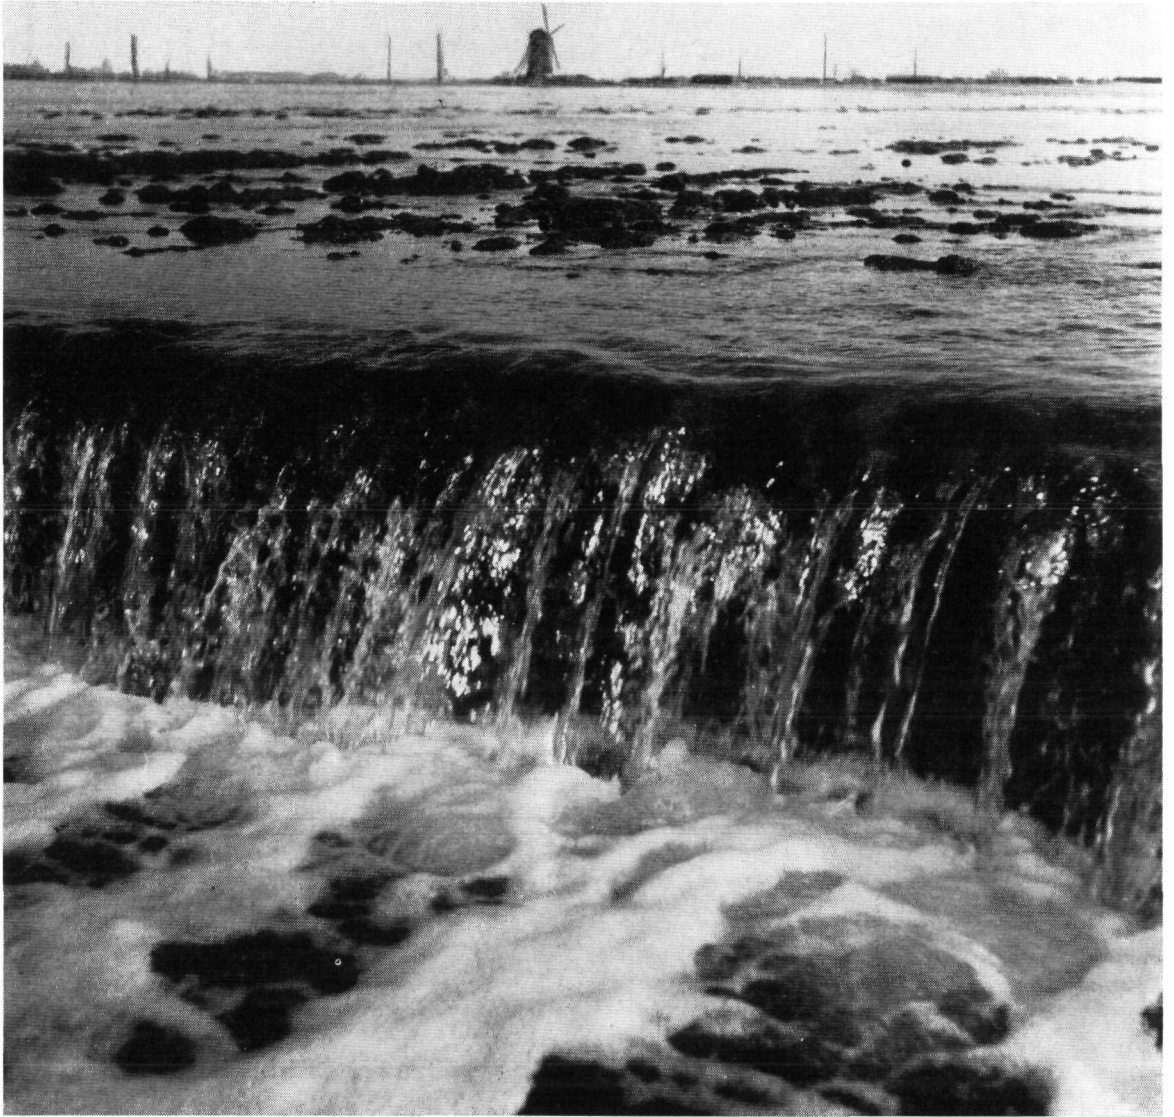
Fig. 4.117. Bij eb vormt het uitstromende water aan het einde van de geulen in de polder kleine watervallen, waardoor het geulensysteem zich steeds verder landwaarts uitbreidt. Op de achtergrond de nog niet ingestorte molen van Ouwerkerk.  
Foto Particam Pictures, d.d. 23 april 1953

In de polder ontwikkelden zich geulen door terugschrijdende erosie in het op N.A.P. — 0,5 m gelegen maaiveld, welke met grote snelheid, bij voorkeur via watergangen, landinwaarts drongen (fig. 4.117). De ontstane geul achter het oostelijke stroomgat volgde eerst ongeveer 400 m de voet van de Zuiddijk en boog vervolgens noordwaarts. Deze dijk werd vooral door het, tijdens de ebperiode met grote snelheid langs de dijk stromende water zwaar aangevallen en beschadigd. In april werd begonnen het bedreigde dijkvak met kraag- en zinkstukken aan de binnenzijde te verdedigen. Gedeeltelijk werden de stukken over de dijkresten tot op de buitenglooiing aangebracht.

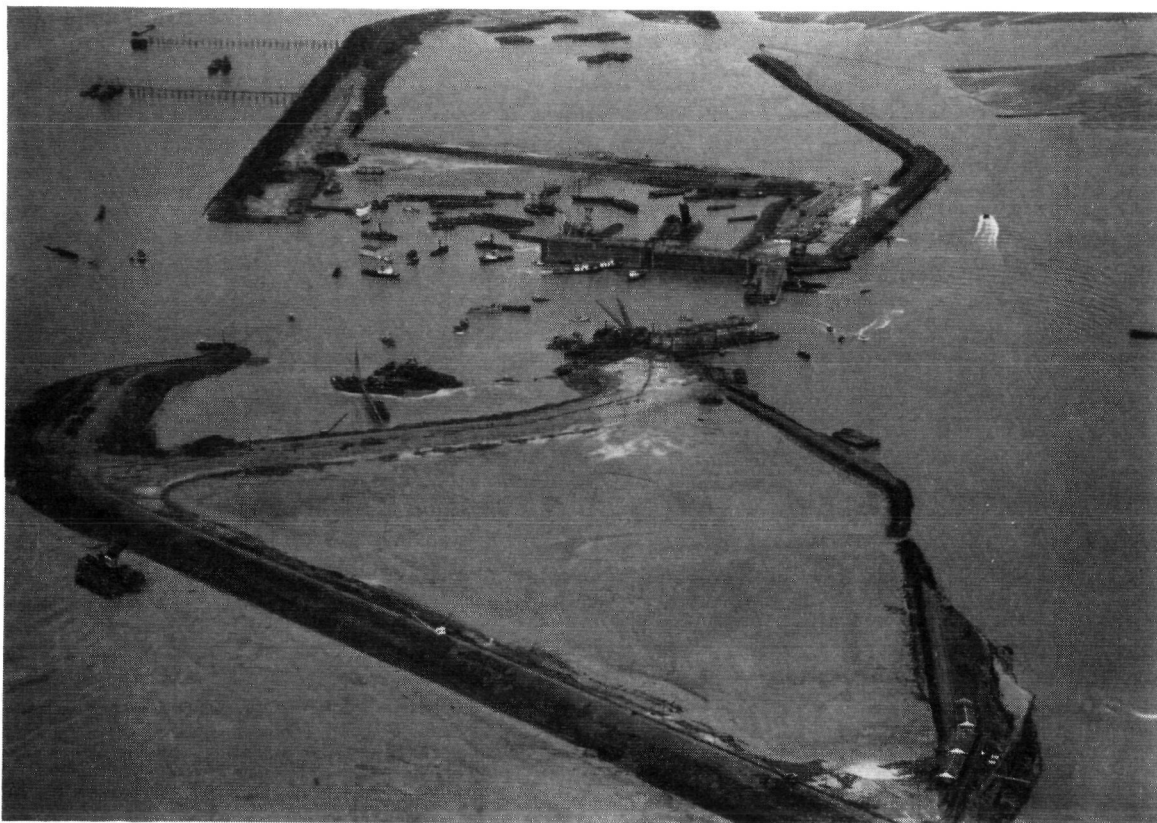
Fig. 4.123. Overzicht van het oostelijke sluitgat ten zuiden van Ouwerkerk op 6 november 1953. De sluitcaisson is reeds gemeerd achter het westelijke landhoofd. Links op de foto het Brokkengat. Foto K.L.M. - Aerocarto

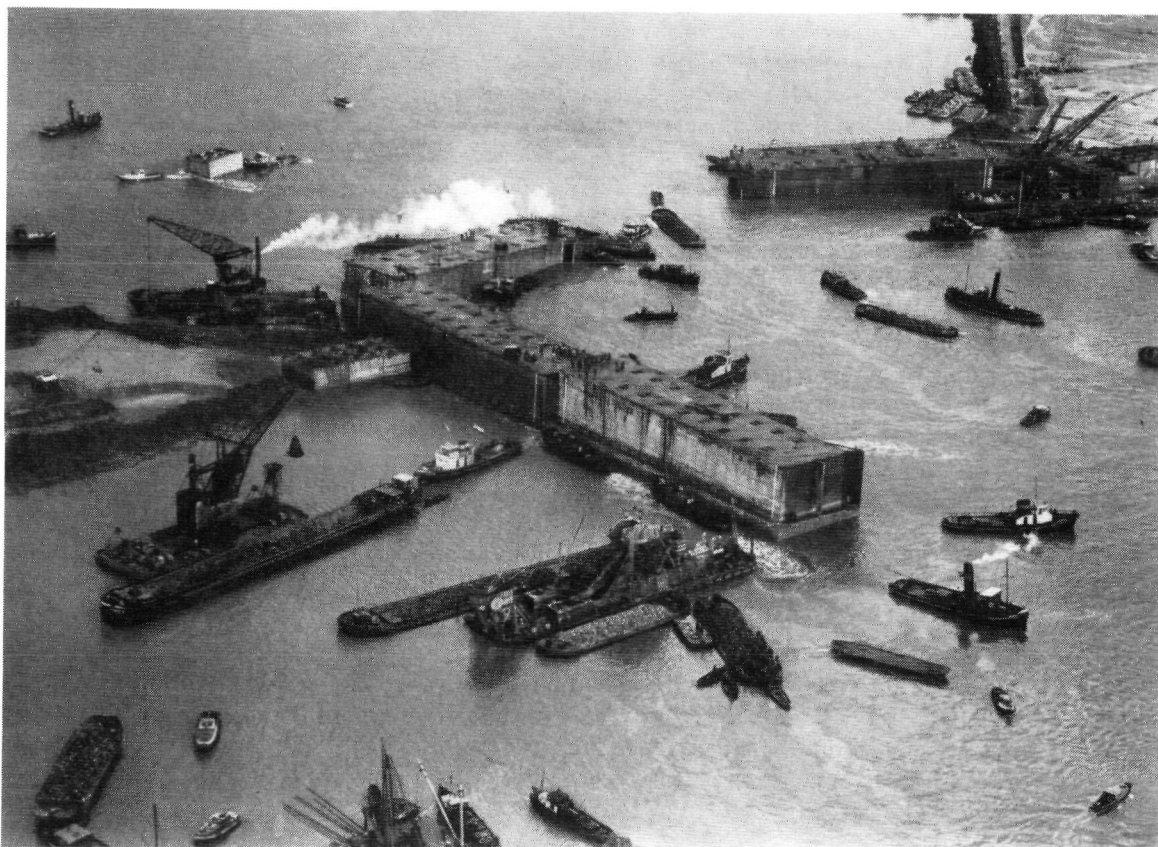
Fig. 4.124. Oostelijk sluitgat ten zuiden van Ouwerkerk op 6 november 1953 gezien vanuit het zuidwesten. De sluitcaisson ligt gemeerd tegen het westelijke landhoofd. De laatste voorbereidingsen worden getroffen voor de nachtelijke blokkering. Foto K.L.M. - Aerocarto

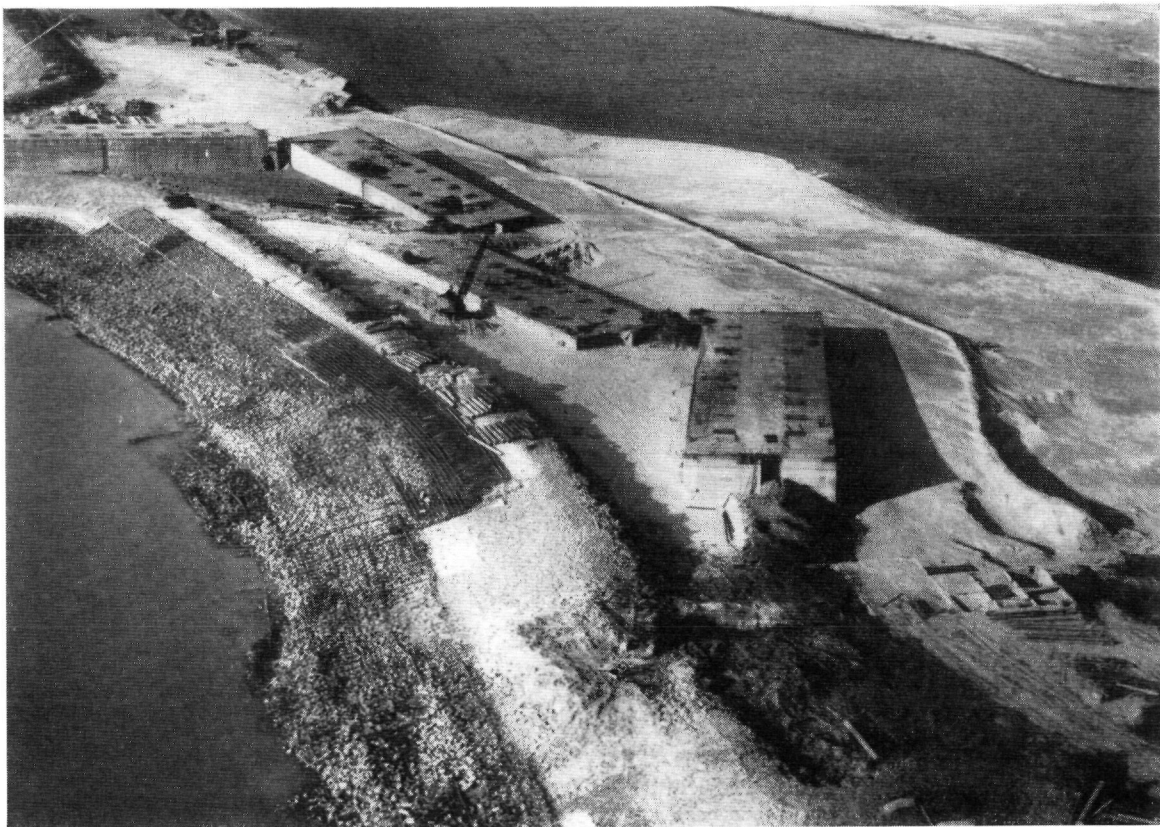
Fig. 4.126. Afwerking van de dijk ten zuiden van Ouwerkerk ter plaatse van de blokkering met vier Phoenixcaissons. Ten noorden van de caissondam is een breed strand gespoten. Aan de zuidzijde is op de kleibekleding een rijsbeslag met steen aangebracht.

Onmiddellijk na het zinken werden ter weerszijden tegen de caissons zinkstukken gezonken en werd steen gestort om de lekstromen of spuiters te bedwingen. Uit het getijverloop in de polder na de afsluiting werd berekend, dat het lekprofiel een grootte had van  $80 \text{ m}^2$ . De volgende dagen werd voortgegaan met het afdichten van de naden en spleten door het storten van klei en steen en het zinken van stukken tegen de caissons. Door kranen werden torpedonetten en klei bij de aanslagen gestort. Nadat in de caissons zand was gespoten ter verhoging van de stabiliteit werd zand geperst aan de polderzijde van de caissons. Aan de buitenzijde werd zand geklapt. Op 12 november was de afsluiting nagenoeg dicht. Aan de buitenzijde werd vervolgens voor de caissondam langs een dijk gebouwd (fig. 4.122, 3 en 4), terwijl achter de caissondam het gat werd volgespoten (fig. 4.126).

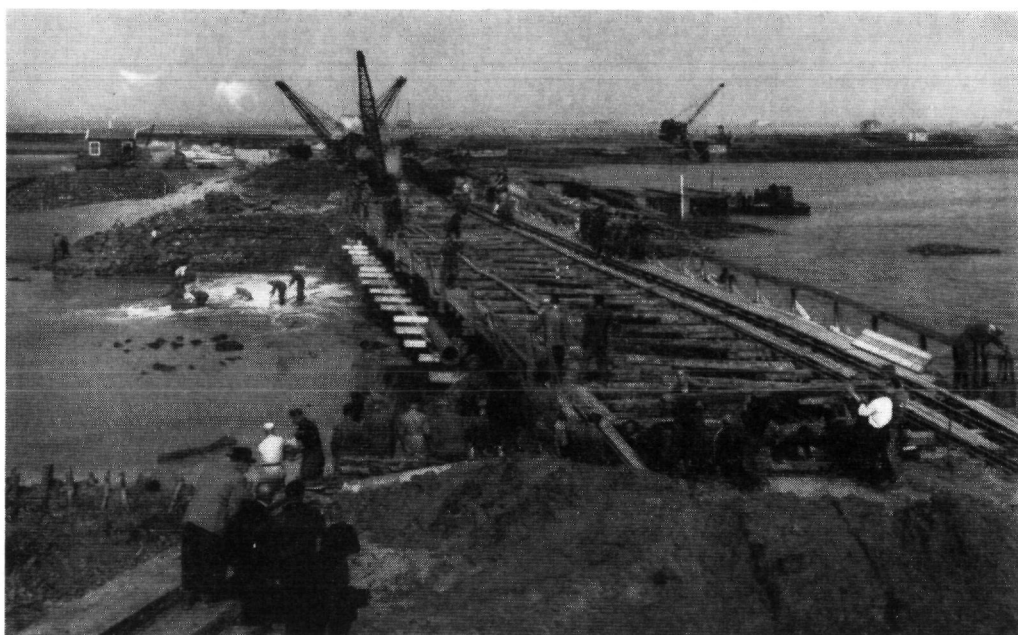
Fig. 4.132. Het gereedmaken van de steiger voor de eerste sluiting; op de achtergrond de hevelinstallatie aan de westzijde van het sluitgat, dd. 25 augustus 1954 Foto De Feyter

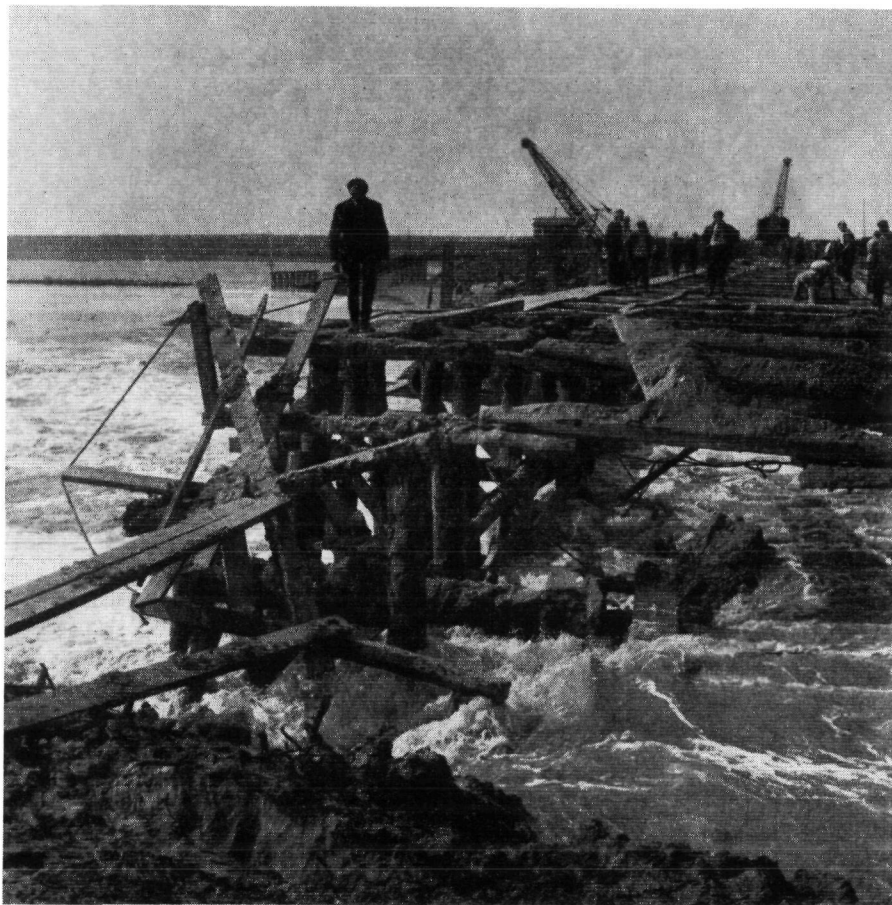
Fig. 4.133. De doorbraak van de gevulde kleikist bij de oostkop van het sluitgat even voor hoogwater d.d. 26 augustus 1954 te 14 uur Foto Ir. G. H. S. Hofker

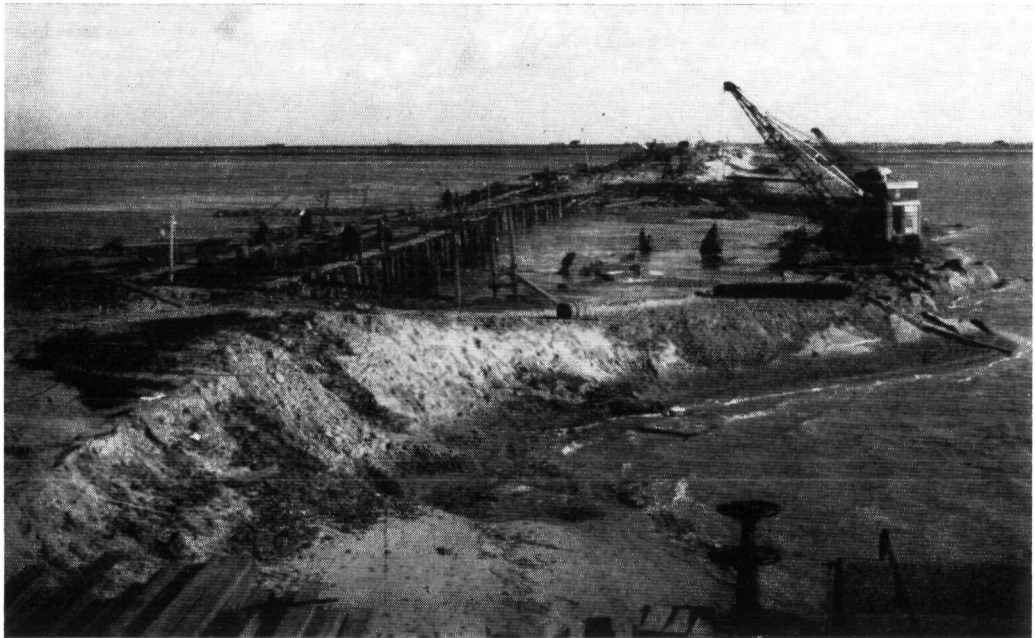
Fig. 4.134. Het maken van de sluitkade aan de polderzijde van de stenen dam d.d. 4 oktober 1954  
Foto De Feyter

Door gebruik van bossen riet en steen werd op die zelfde dag de kade om 11.40 uur gesloten. Bij het volgende H.W. was de kade reeds opgewerkt tot N.A.P. + 3,00 m met een kruinbreedte van 4,00 m; het zuigerstort lag toen gemiddeld op N.A.P. + 0,80 m. Het sluitgat werd daarna verder dichtgespoten (fig. 4.134).

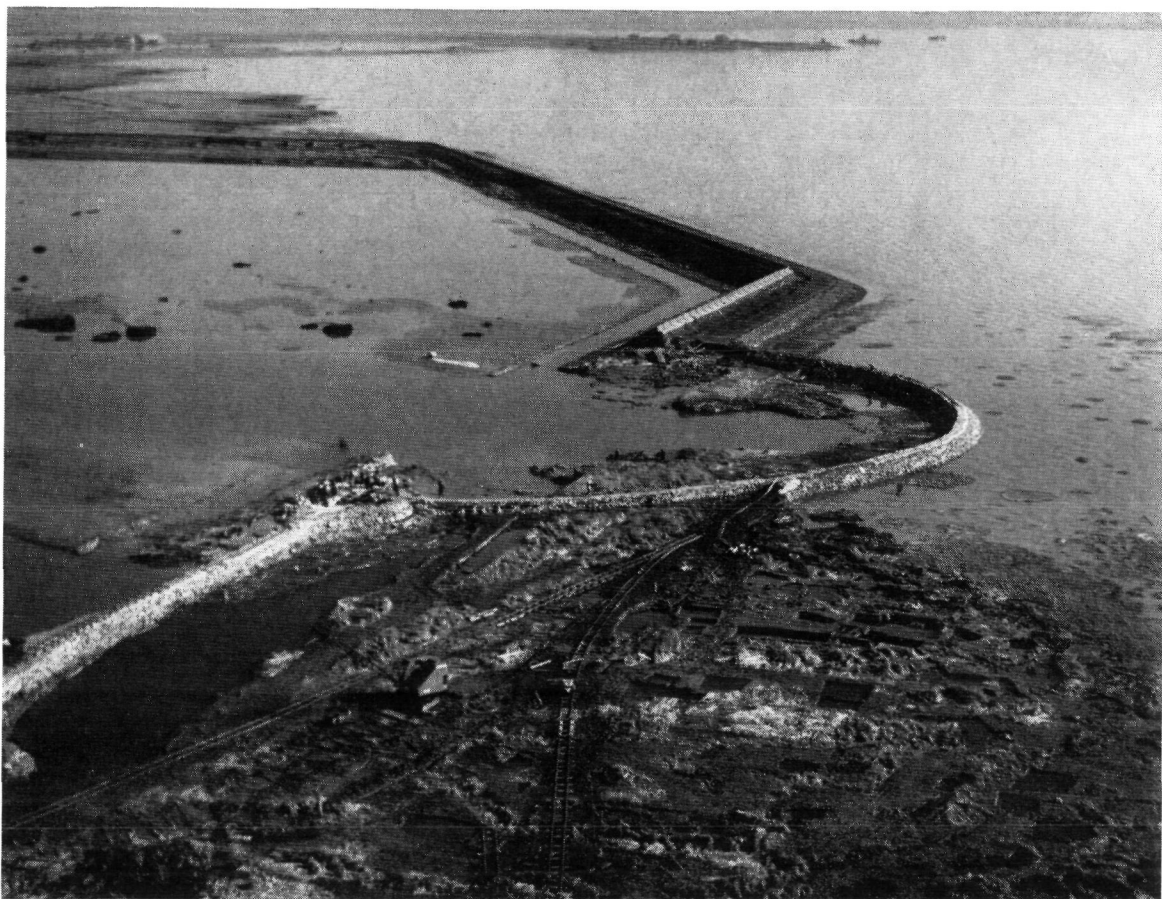
Fig. 4.144. Het gedichte stroomgat in de hoofdwaterkering van de Reigersbergse Polder ten oosten van de Derde Weg door middel van een ringkade over het schor

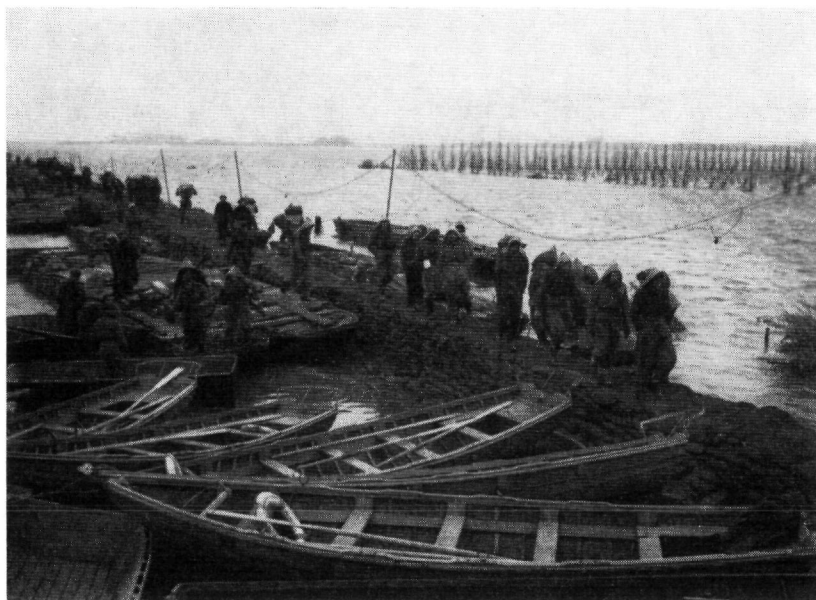
Fig. 4.146. Werkzaamheden aan de Vierde Weg in de Reigersbergse Polder. Vervoer van zandzakken met pontons en aanvalsboten in de sloten langs de weg bij laagwater. A.N.P.-foto

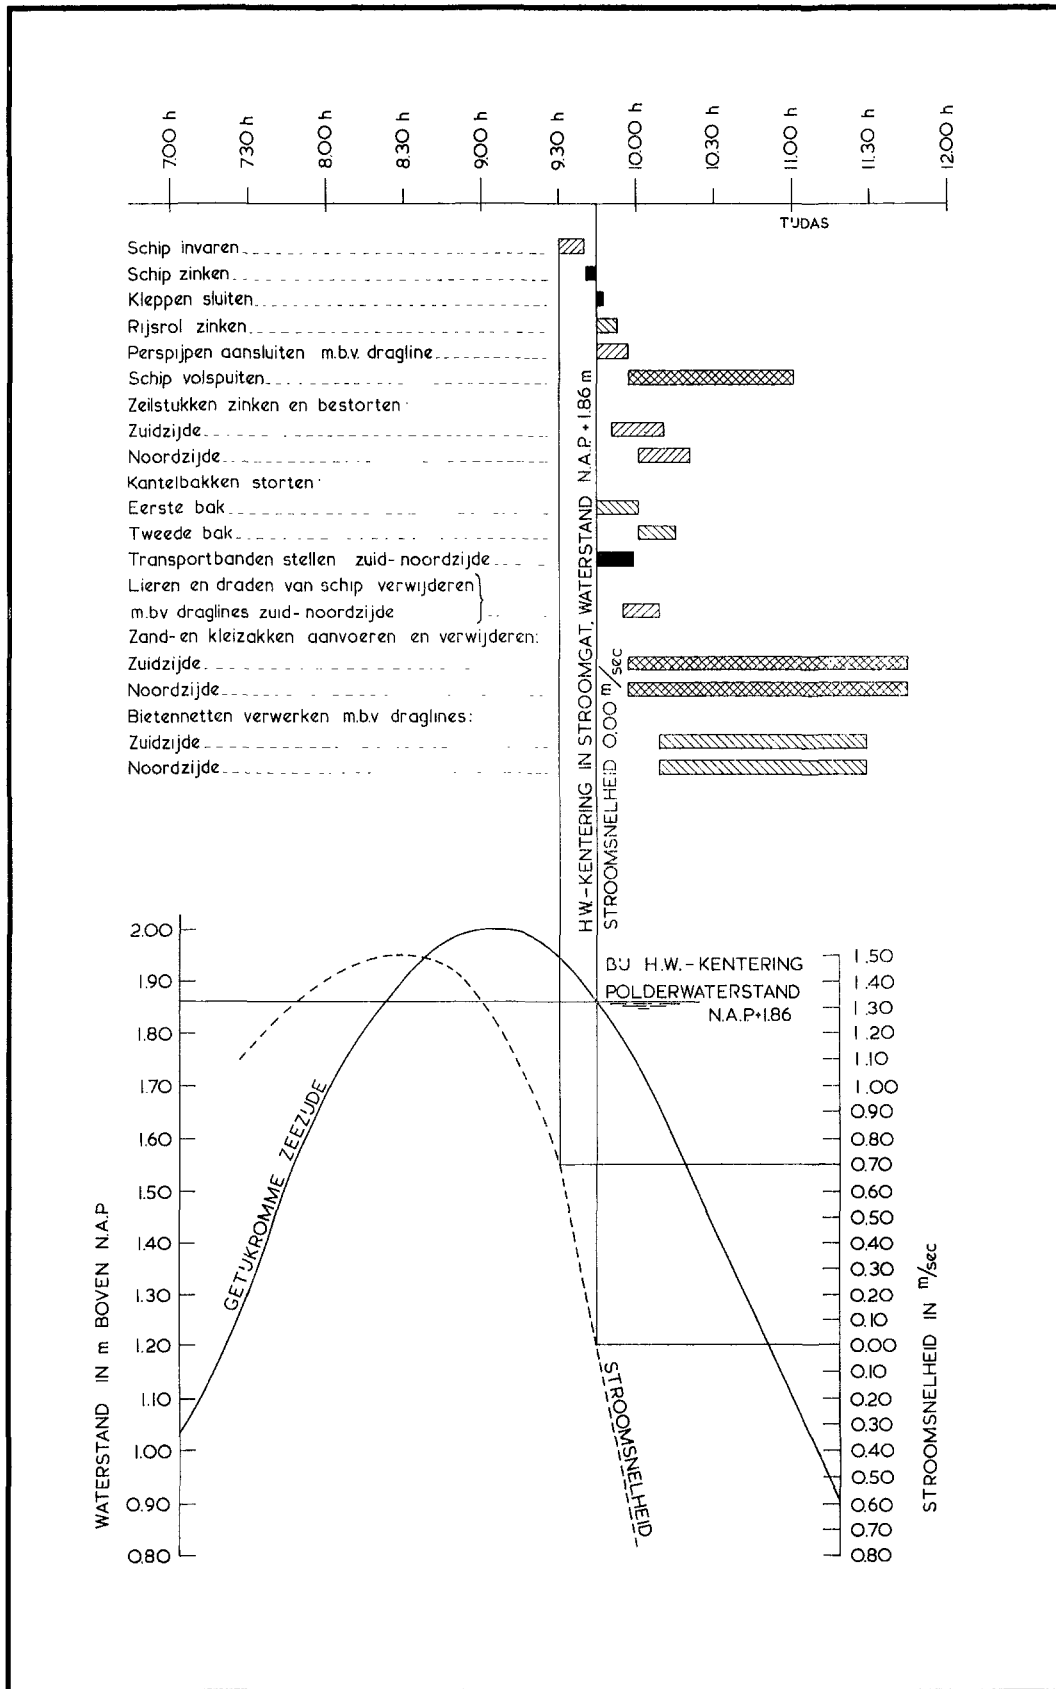
Fig. 4.149. Tijdschema voor de blokkering van het stroomgat in de hoofdwaterkering van de Reigersbergse Polder op 21 april 1953

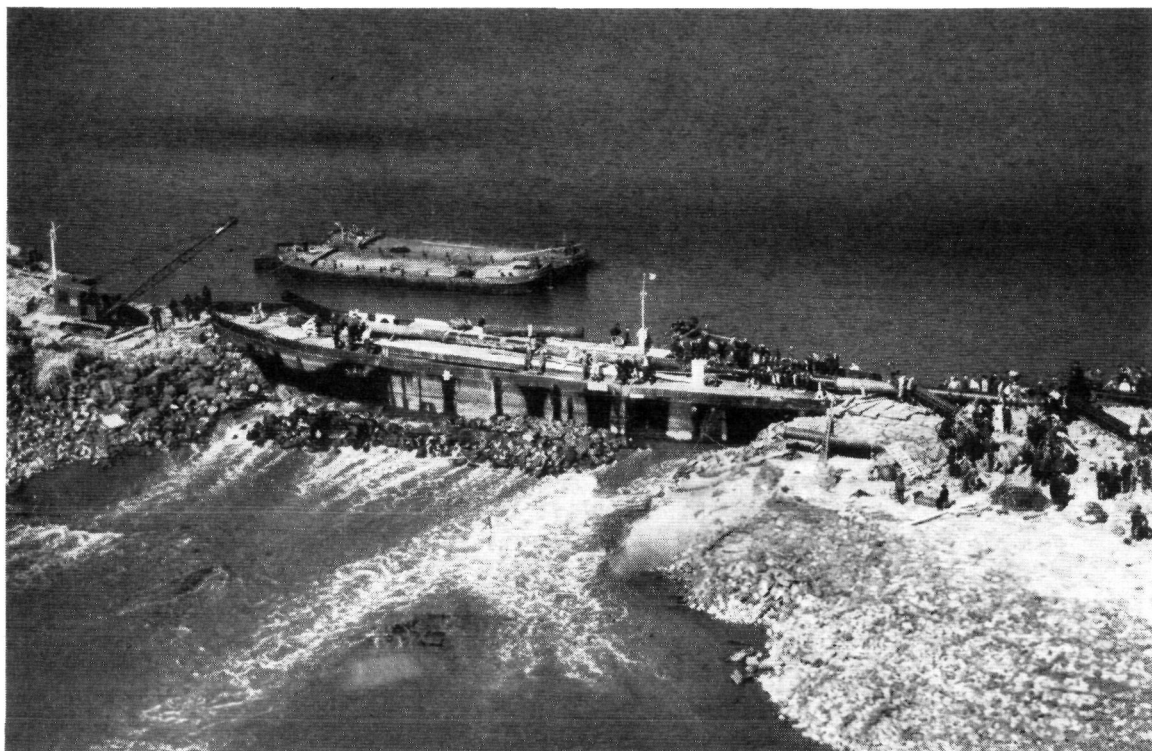
Fig. 4.150. Het door middel van een casco geblokkeerde stroomgat in de hoofdwaterkering van de Reigersbergse Polder bij Bath, d.d. 21 april 1953  
Foto K.L.M. - Aerocarto

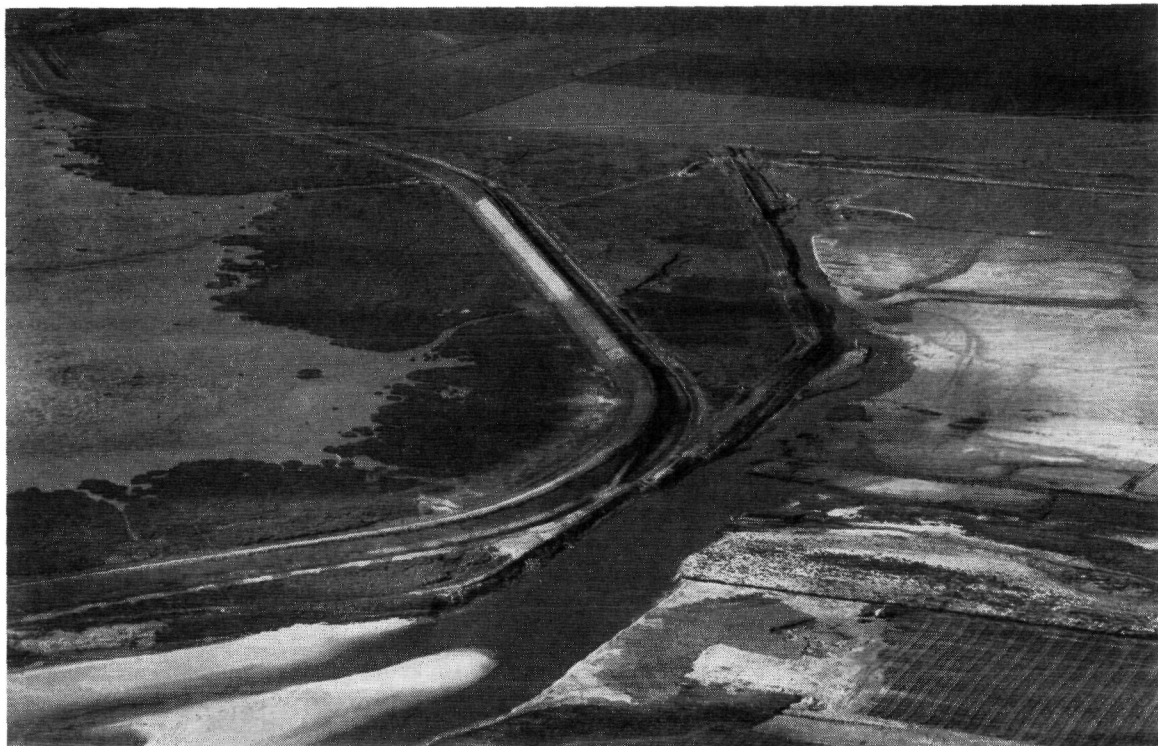
Fig. 4.151. De nieuwe hoofdwaterkering over het schor voor de Reigersbergse Polder, d.d. 24 oktober 1953
