Visuele inspectie Galgeplaat

11 februari 2009

Waarnemingen: E. Parée en M. Bijleveld

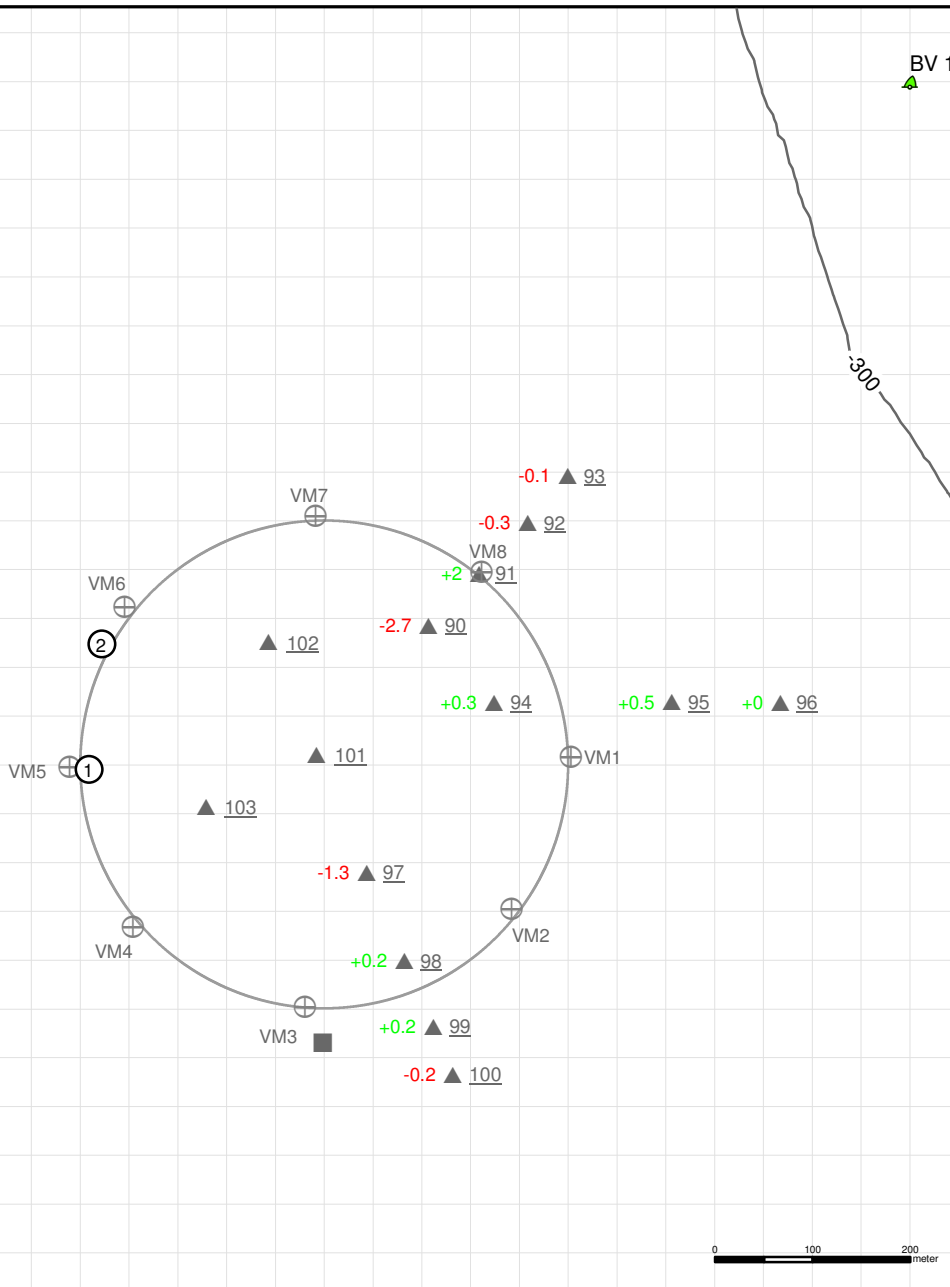
- ① Zandverplaatsing is duidelijk te zien bij VM5. Zand verplaatst in westelijke richting.

Wat opviel was dat er, in tegenstelling tot de voorgaande keren, over de gehele suppletie stroomribbels te zien waren. Dit is veroorzaakt door de gertijden van februari. In de Oosterschelde was het getijverschil dezer dagen bijna 4 meter.

Van de schelpenruggen die gevormd werden op de rand van de suppletie zijn slecht fragmenten terug te vinden. De schelpen liggen verspreid of zijn weggespoeld.

Er zijn nog steeds delen van de suppletie waar geen wadpieren voorkomen.
