# Visuele inspectie Galgeplaat

1 april 2009

Waarnemingen: E. Parée en M. Bijleveld

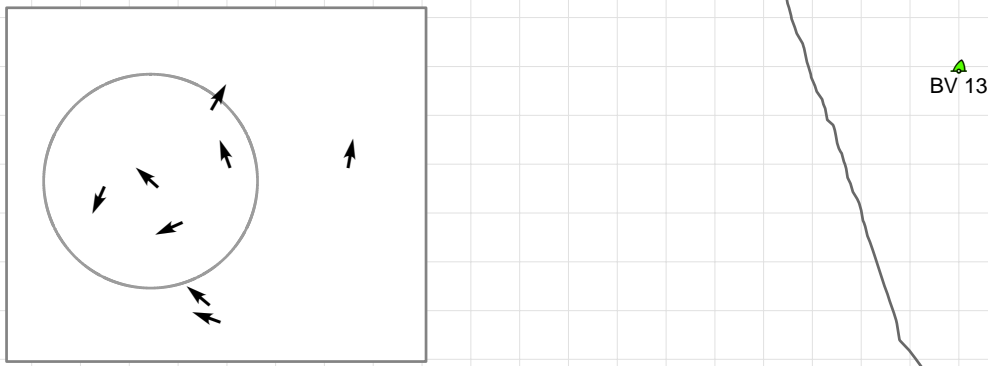
Richting stroomribbels

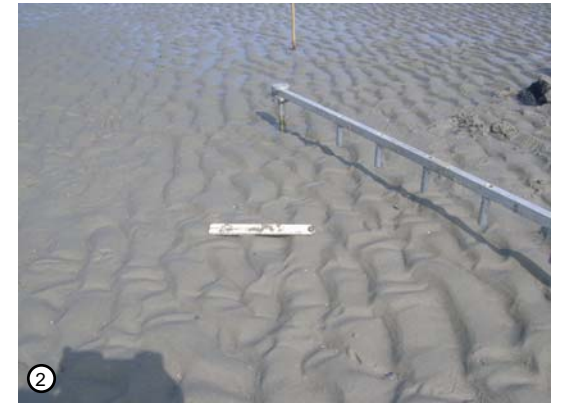
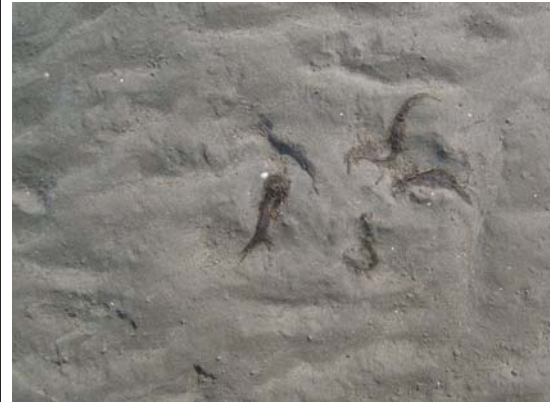
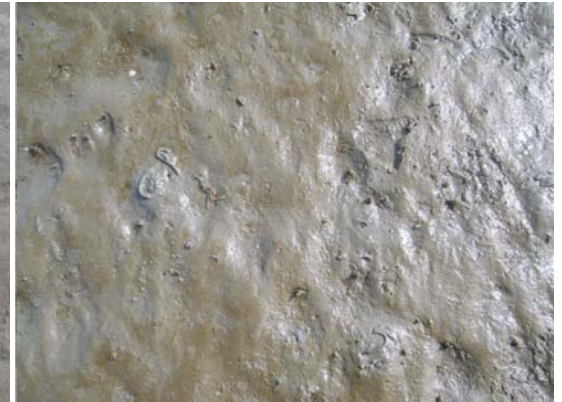
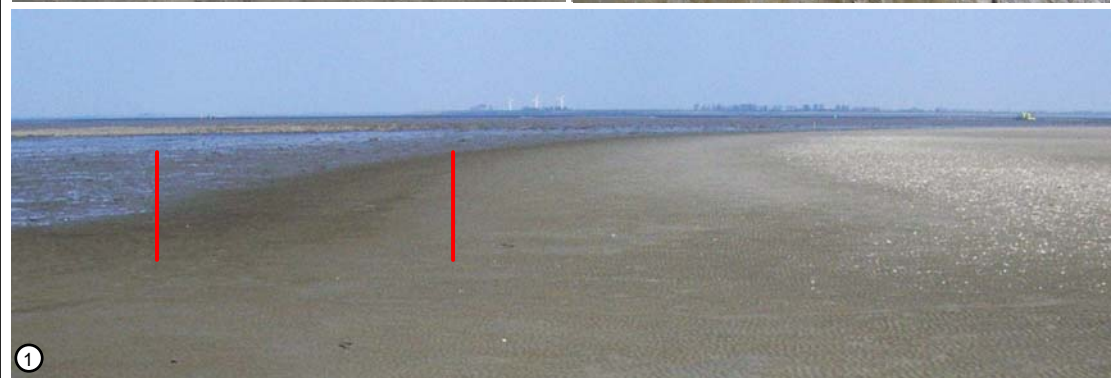
- De grens van de suppletie is minder scherp zichtbaar in het landschap. Op de helling is rond de gehele suppletie bodemleven waargenomen in de vorm van wadpieren, kokerwormen, wieren en diatomeeën. De helling lijkt wat slijbrijker te worden. Met een geschatte hellingshoek van 1:15 wordt de suppletierand flauwer. Op de foto's de suppletierand nabij VM6 en twee detailopnamen van het bodemleven op de helling.
- Foto punt 103 toont forse stroomribbels, veroorzaakt door hoge dynamiek.  
Aan de noordkant komen op de suppletie regelmatig tapijtschelpen voor.  
Rondom punt 102 plofzand
- Ten zuiden van de stippellijn komen vrijwel overal diatomeeën voor.  
VM1 12m zuidwaarts verplaat. Punt lag te dicht op meetraai (regelmatig omver gevaren)
