Visuele inspectie  
Galgeplaat

Ministerie van Verkeer en Waterstaat  
Rijkswaterstaat  
Meetadviesdienst

18 november 2009

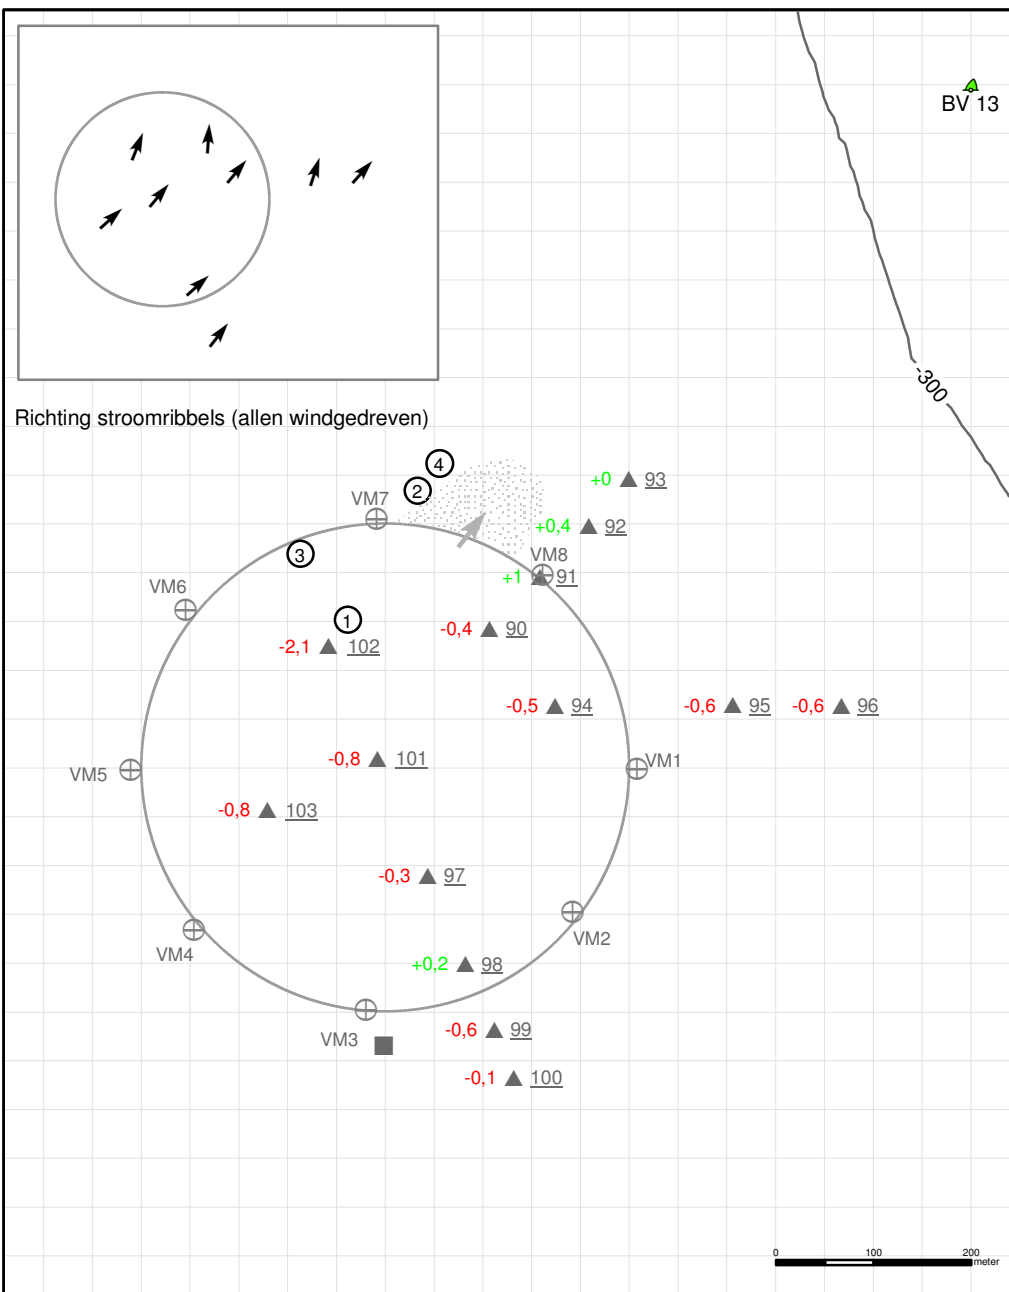
⊕	Visuele marking
■	ARGUS (Video Monitoring)
⊙	Waarnemingen
▲	SE
+0.7 -0.3	Sedimentatie } in cm t.o.v 21 oktober 2009 Erosie

Kleine stukjes van de stortrand van de suppletie zijn zichtbaar geworden tussen VM4 en VM5.
