Visuele inspectie
Galgeplaat

Ministerie van Verkeer en Waterstaat
Rijkswaterstaat
Meetdienst

15 juni 2011

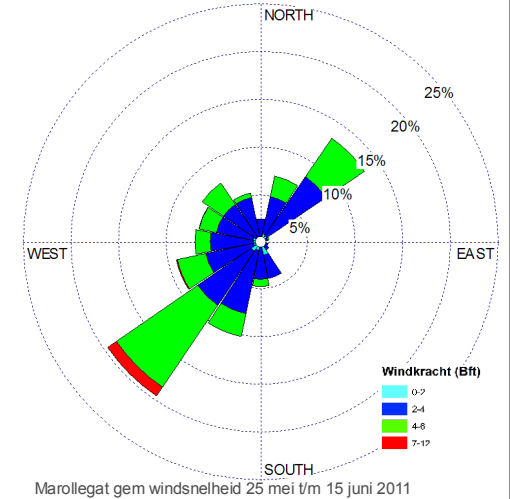
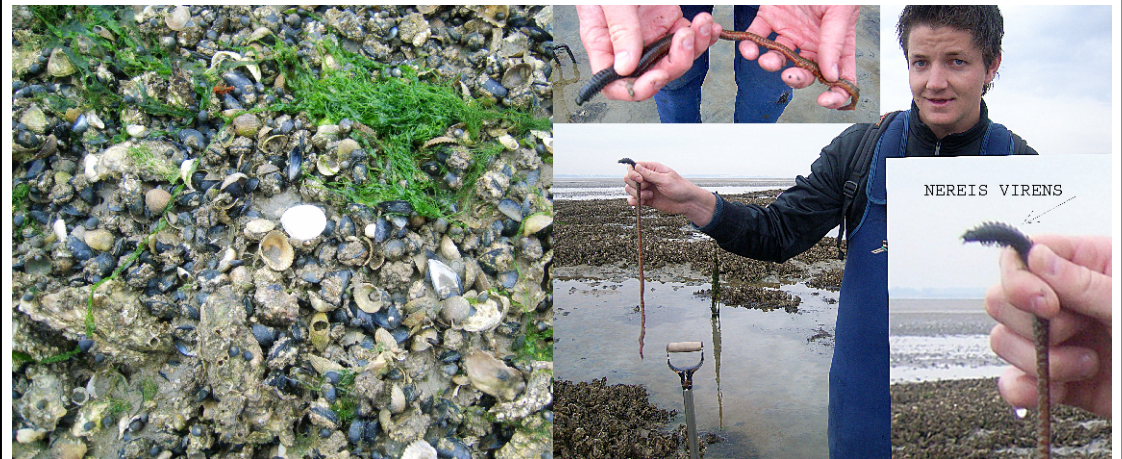
Ons oog viel op de vele kleine mosseltjes (grootte 2 a 3 cm) welke tussen de meeste Japanse oesters zaten (naast en omgeving van de suppletie). Gezien de pokken die er op zaten is het niet waarschijnlijk dat ze zeer recent zijn aangespoeld. Gezien de hoeveelheden toch het melden waard.

Zijn indruk is dat het grootste deel van de suppletie bij lange na niet interessant is. Te weinig en veel te klein spul. Alleen het zuidelijk deel van de suppletie waar slechts 20 a 30cm zand is gesuppleerd (laagdynamisch/nat) had iets van potentieel. Wadpielen (geen zagers) waren net voldoende groot om op te kunnen spitten, maar nog niet ideaal. Het heeft waarschijnlijk nog een paar jaar nodig voordat dit deel weer echt lijkt op de oorspronkelijke plaat.

Opvallend veel diatomeeën. Tijdens en in de dagen ervoor ook weinig wind geweest.

Wieren weer veel aanwezig. Vergelijkbaar met andere jaren waar medio juni de plaat het groenst wordt aangetroffen.
