Prospectief geoarcheologisch onderzoek Duin en Bosch (gemeente Castricum)

**Inventariserend veldonderzoek (verkennende fase) met behulp
van georadar en hoog kwalitatieve Begemann steekboringen**

1204064-000

Definitief rapport

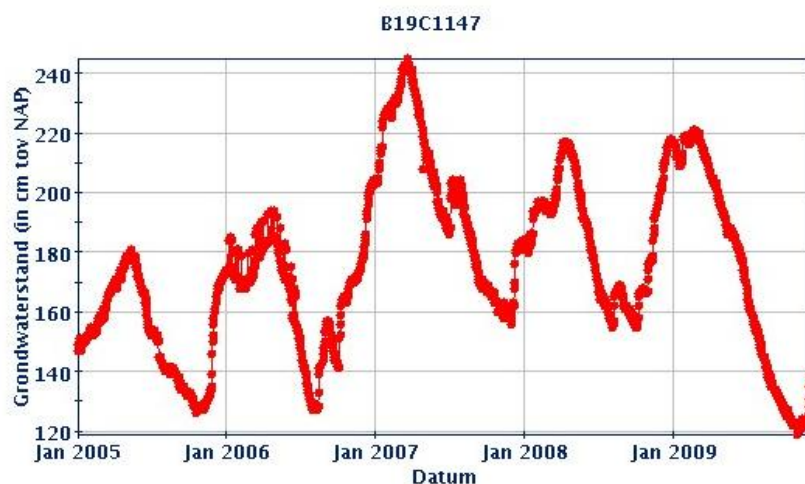
Afb 4. Voorbeeld van het verloop van grondwaterstanden van 2005 tot 2010 van put B19C1147 gelegen direct west van het onderzoeksgebied; de hoogste grondwaterstanden worden aan het eind van de winter bereikt (februari/maart), de laagste standen veelal in de herfst (september/oktober).

Omdat - naast de invloed op de signaal snelheid - de grondwater spiegel ook voor reflecties van het uitgezonden radarsignaal kan zorgen is inzicht in de grondwaterstand tijdens de meting van belang. Twee dicht bij het studiegebied gelegen putten leveren recente informatie over het verloop van de grondwaterstand (Afb. 4). In het algemeen zijn de grondwaterstanden aan het eind in de winter ca. 0.5 m hoger dan in de nazomer. Gezien de droogte in het voorjaar van 2011 waren de grondwaterstanden tijdens de metingen reeds aan de lage kant. In het oostelijk deel van het studie gebied ligt de grondwaterstand op rond 1 m +NAP, in het westelijk deel op ca. 1.6 m +NAP; onder paraboolduincomplexen naar verwachting nog iets hoger.

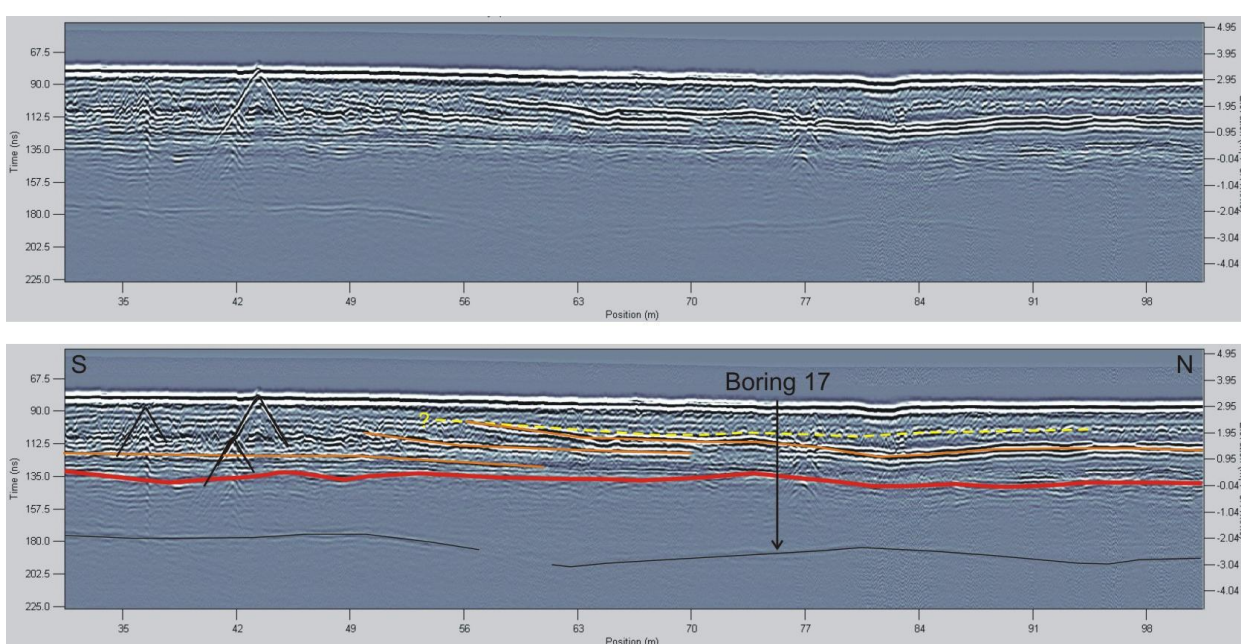
Afb 8. Georadar profiel 62 met de locatie van steekboring 17 (locatie, zie Bijlage 1).

In het gedeelte met duinreliëf zijn lijnen 67 tot en met 84 opgenomen. In dit gebied komt reflectie van laageenheid 3 ook voor, zoiet uiteraard op wat grotere diepte. Reflectie niveau Ondiep, in jongere duinzanden, zijn juveniele bodems of uitblazingsniveaus zichtbaar (oranje lijnen). De hoeveelheid recente verstoring (kabels, leidingen, vergravingen) is zeer beperkt.

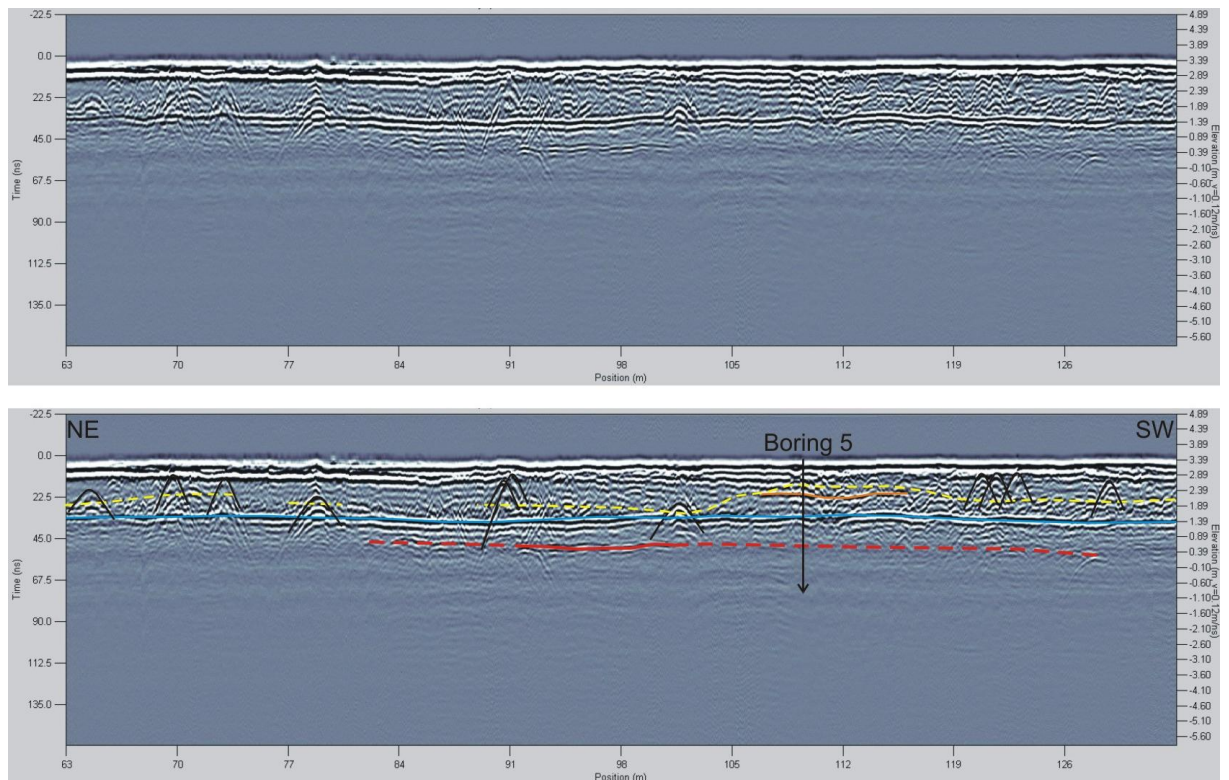
Afb. 12. Georadar profiel 22 met de locatie van steekboring 5 (locatie, zie Bijlage 1).

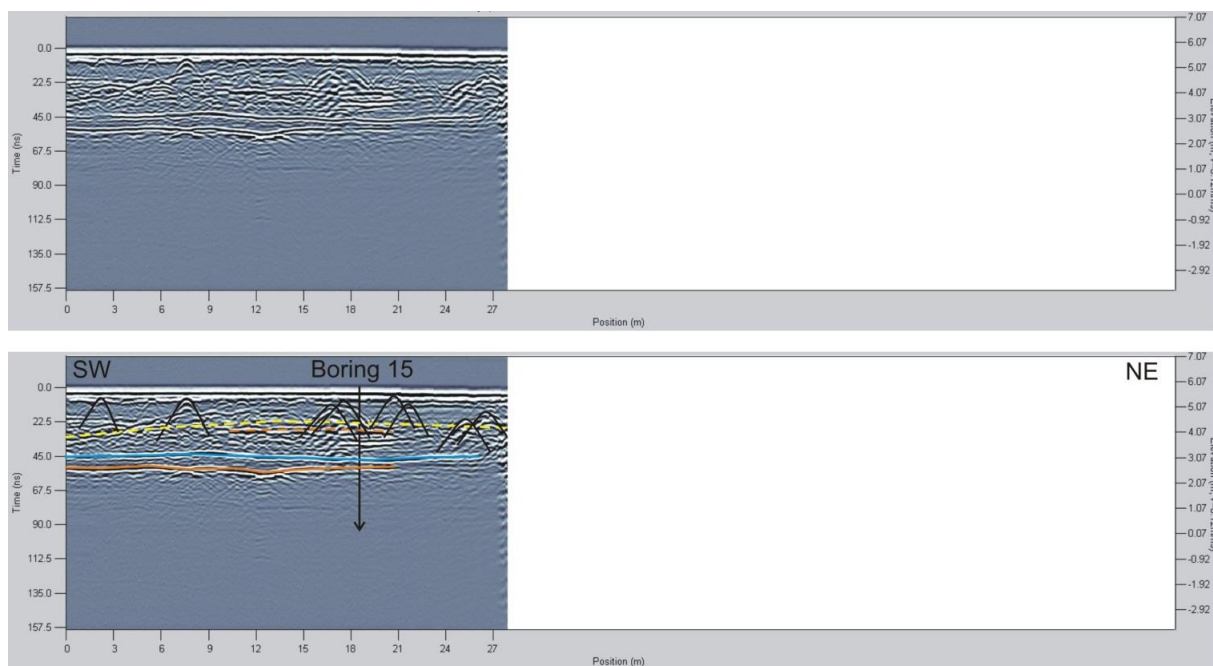
Afb. 17. Georadar profiel 133 met de locatie van steekboring 15 (locatie, zie Bijlage 1).

Binnen dit gebied bevinden zich meetlijnen 42 tot en met 45 en 116 tot en met 145. De top van laageenheid 2 is veelal matig tot sterk verstoord door subrecente graafwerkzaamheden (met name door de aanleg van kabels en leidingen). Reflecties van laageenheid 2 (oranje lijnen) komen, samen met de grondwaterspiegel voor op een vrij constant niveau van ca. 1.5 – 2.5 m +NAP. Niveau van laageenheid 3 (rode lijn) is zichtbaar op ca. -0.4 m NAP.

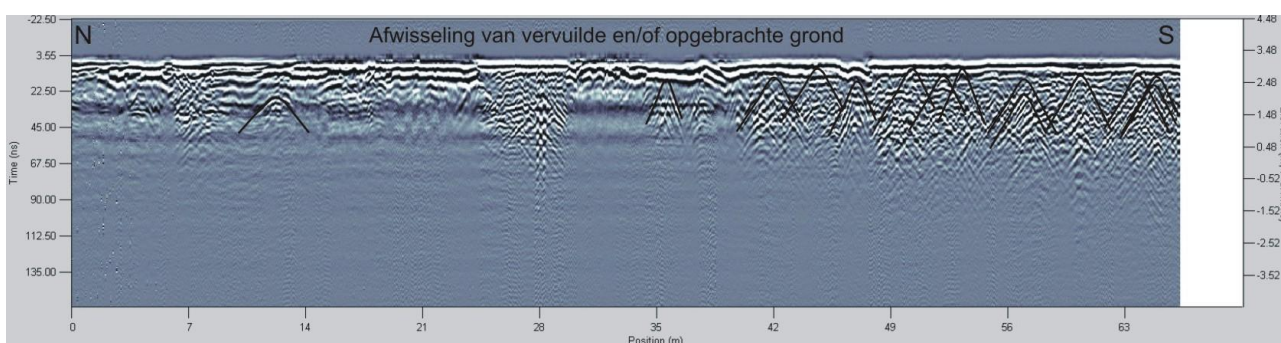
Afb. 27. Bouwplekgebied 9; georadar profiel 102 (locatie, zie Bijlage 1).

Geconcludeerd wordt dat het terrein sterk verstoord en/of vervuild is. Vermoedelijk heeft ook stort van materiaal (o.a. puin) plaatsgevonden. Mogelijk is de situatie anders in de direct omringende bosschages, echter deze waren ondoordringbaar.

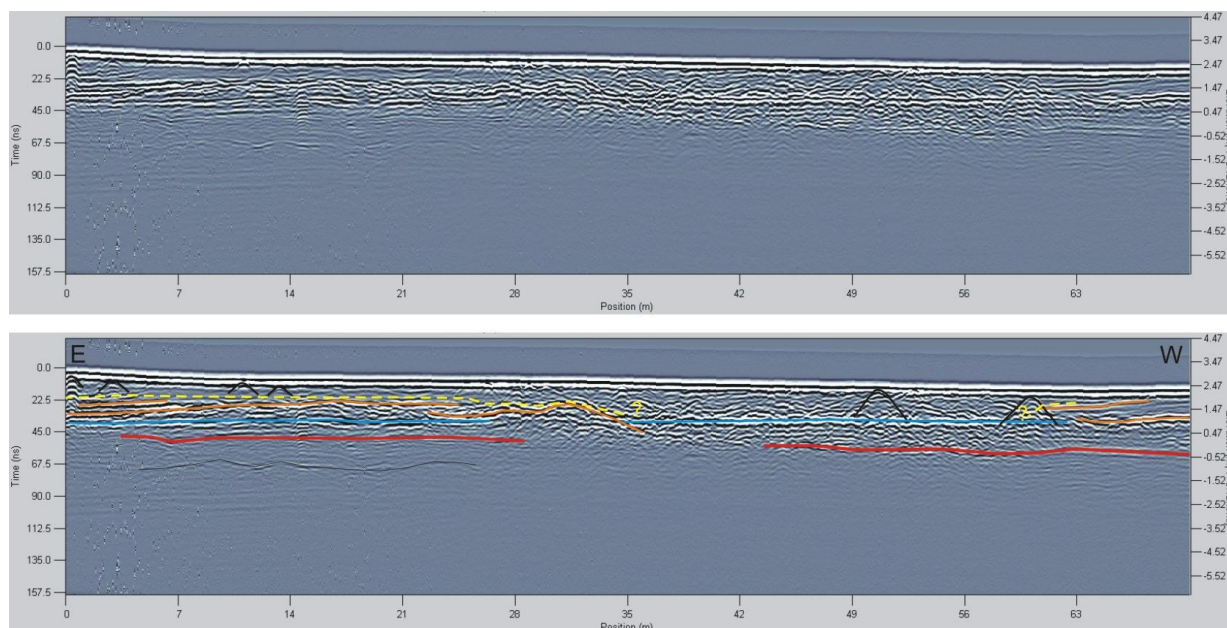
Afb. 28. Bouwplekgebied 10; georadar profiel 153 (locatie, zie Bijlage 1).

Als gevolg van de beperkte toegankelijkheid zijn slechts enkele georadar lijnen ingemeten (lijnen 151 tot en met 156). Er is vrij veel subrecente verstoring zichtbaar, evenals omgevingsruis. Niveau van laageenheid 3 (rode lijn) en reflecties van de strandwalafzettingen (dunne zwarte lijn) zijn aanwezig maar niet op alle profielen zichtbaar. Niveau laageenheid 2 (oranje lijnen) zijn eveneens in potentie aanwezig maar niet op alle profielen zichtbaar.

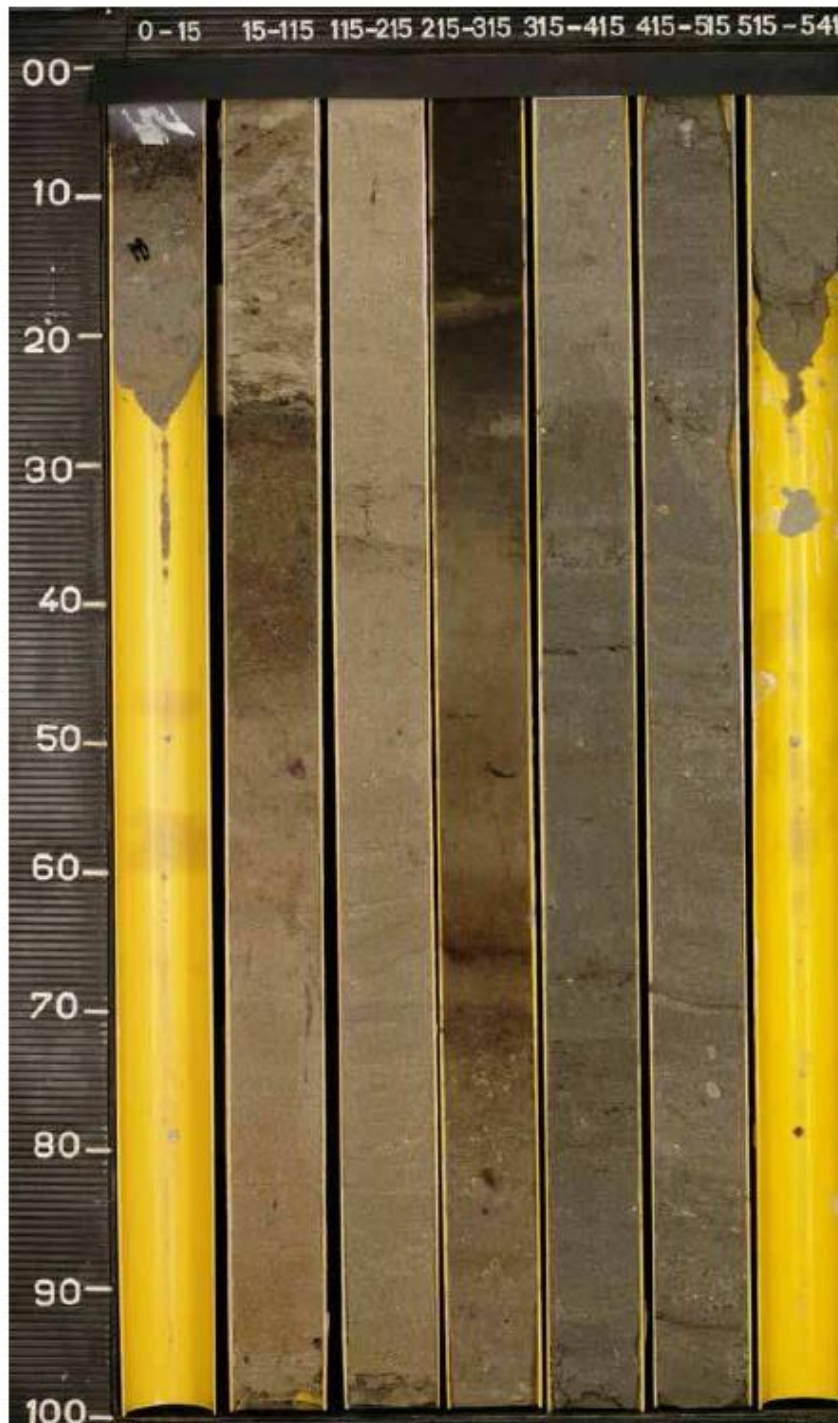
Bijlage 3: Veldnummer Boring 3 / DINO boornummer B19C2298

Schaal: Vertikaal diepte in cm; horizontaal dieptetraject 1 m kernen

Referentie tekst: 3.5 Bouwplekgebied 3 - Tabel 10

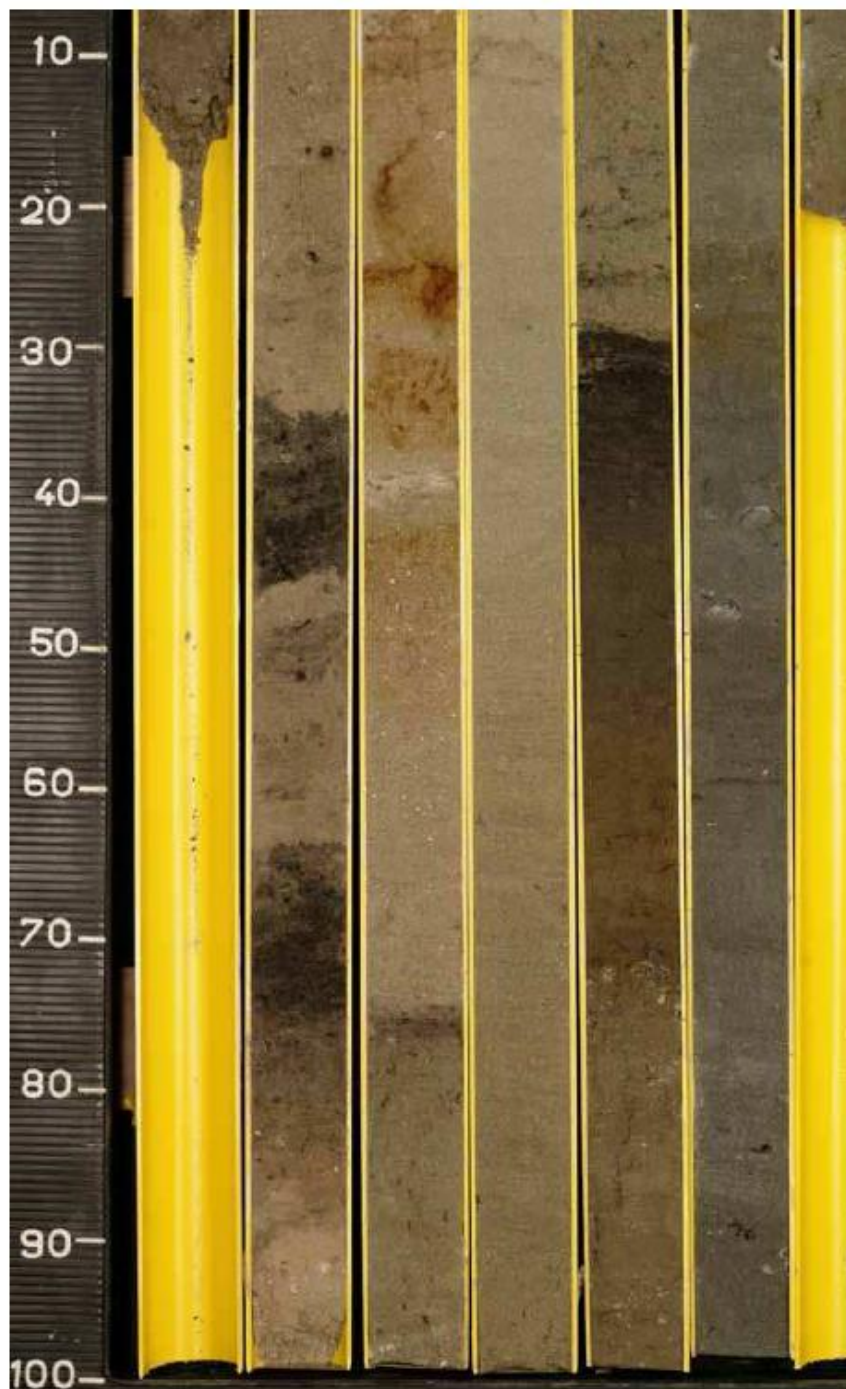
Bijlage 3: Veldnummer Boring 5 / DINO boornummer B19C2300

Schaal: Vertikaal diepte in cm; horizontaal dieptetraject 1 m kernen

Referentie tekst: 3.2 Bouwplekgebied 1a - Tabel 5

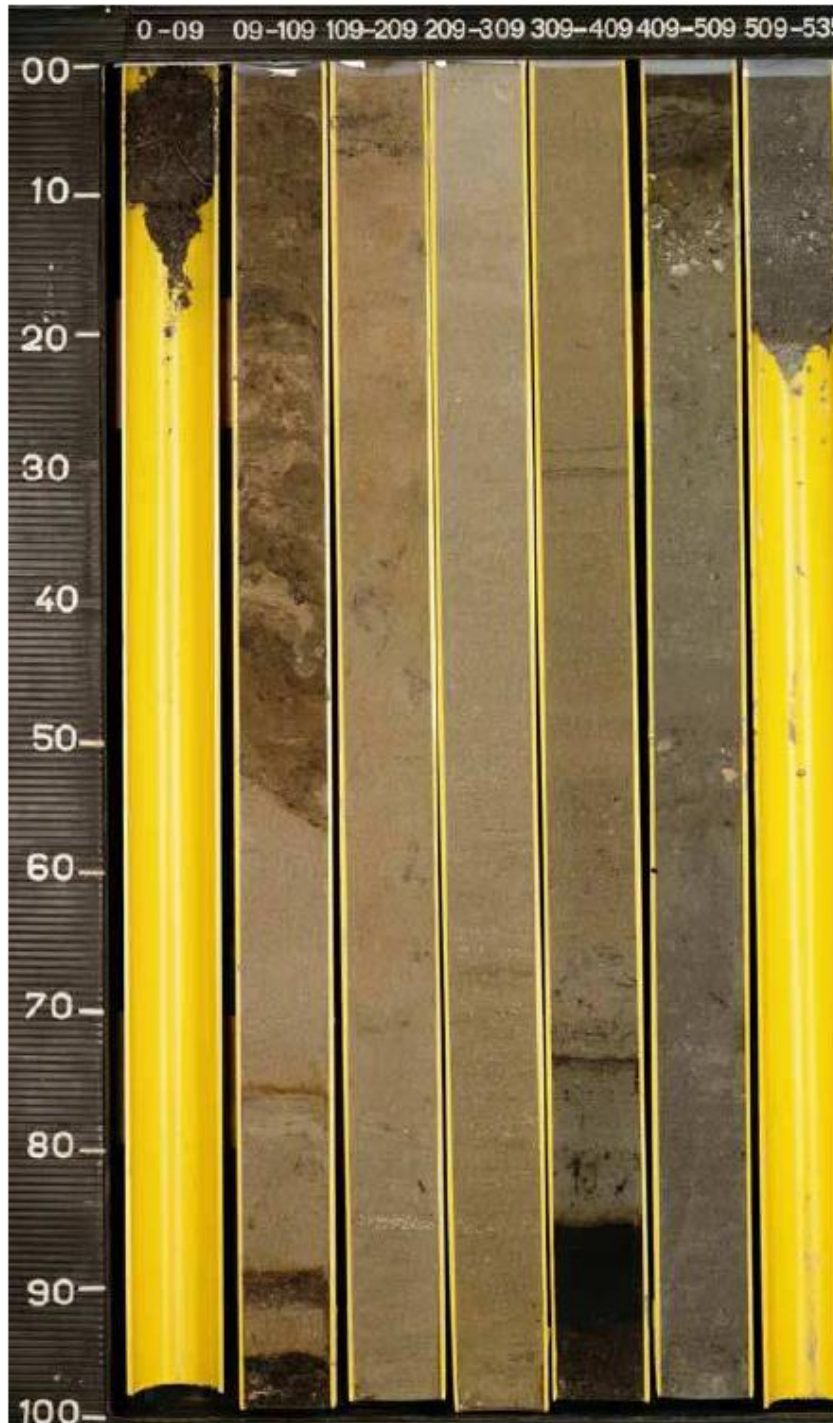
Bijlage 3: Veldnummer Boring 6 / DINO boornummer B19C2301

Schaal: Vertikaal diepte in cm; horizontaal dieptetraject 1 m kernen

Referentie tekst: 3.2 Bouwplekgebied 1a - Tabel 6

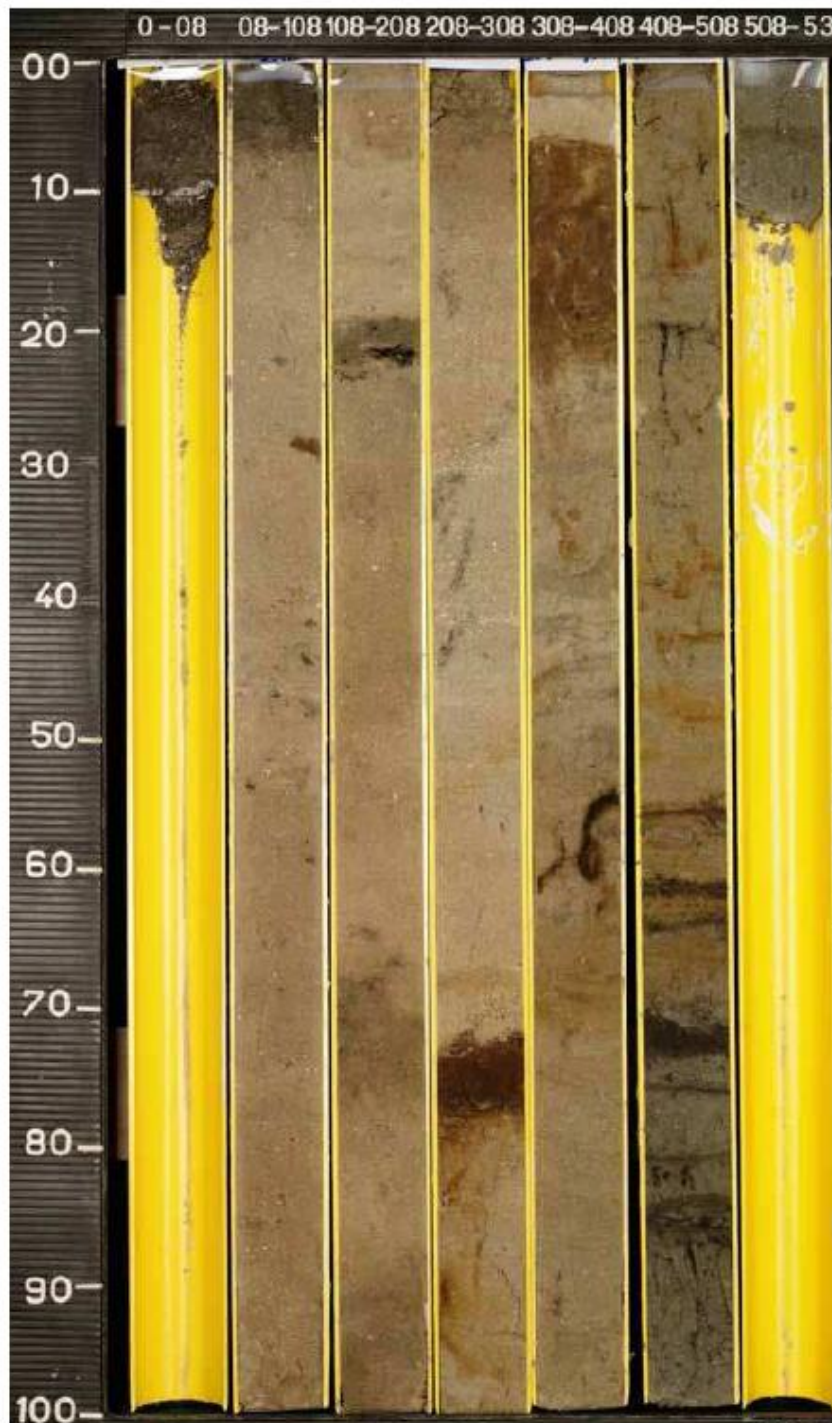
Bijlage 3: Veldnummer Boring 14 / DINO boornummer B19C2309

Schaal: Vertikaal diepte in cm; horizontaal dieptetraject 1 m kernen

Referentie tekst: 3.6 Bouwplekgebied 4a - Tabel 11

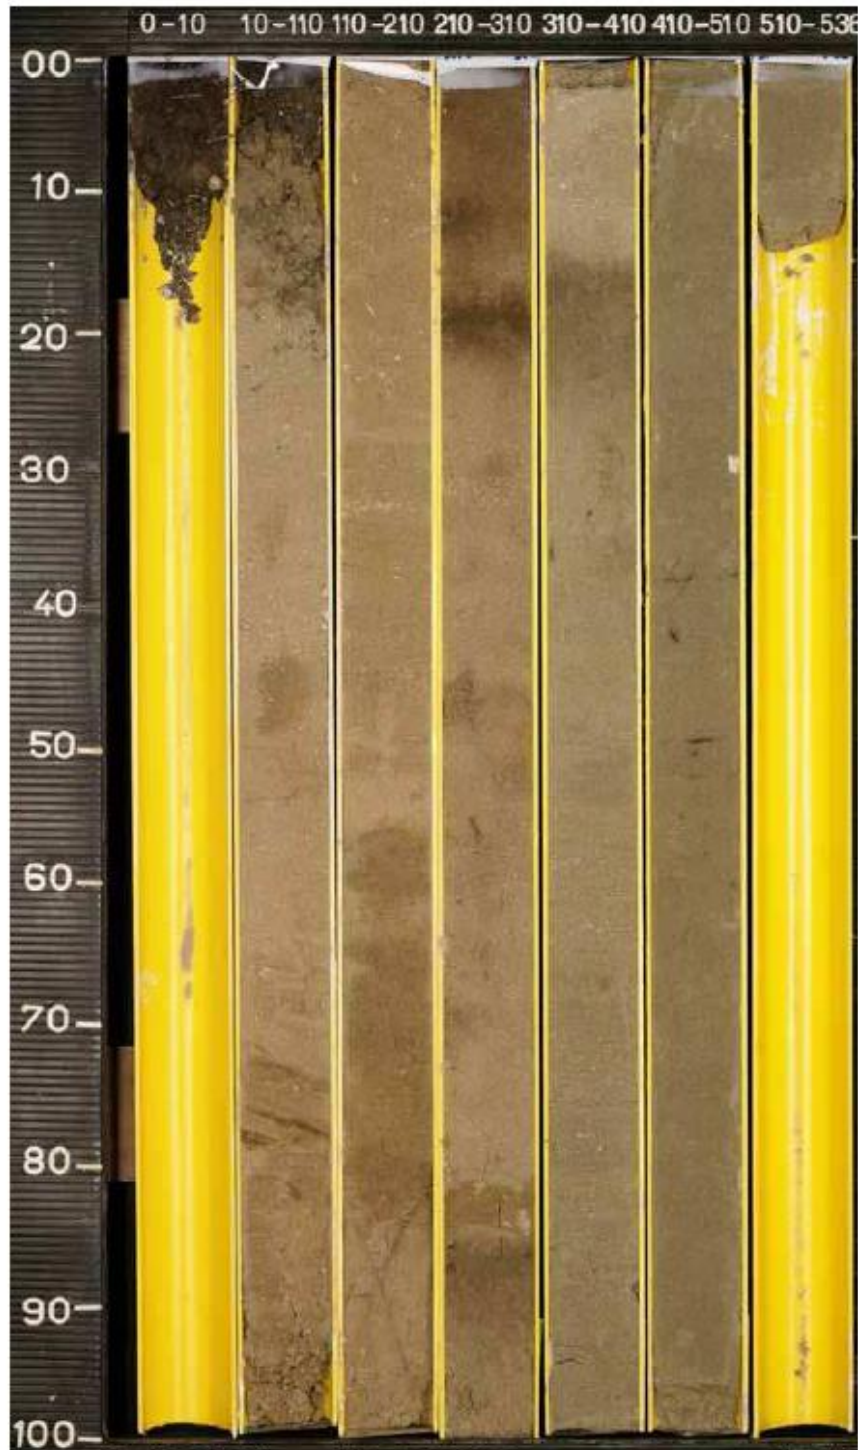
Bijlage 3: Veldnummer Boring 16 / DINO boornummer B19C2311

Schaal: Vertikaal diepte in cm; horizontaal dieptetraject 1 m kernen

Referentie tekst: 3.6 Bouwplekgebied 4a - Tabel 12

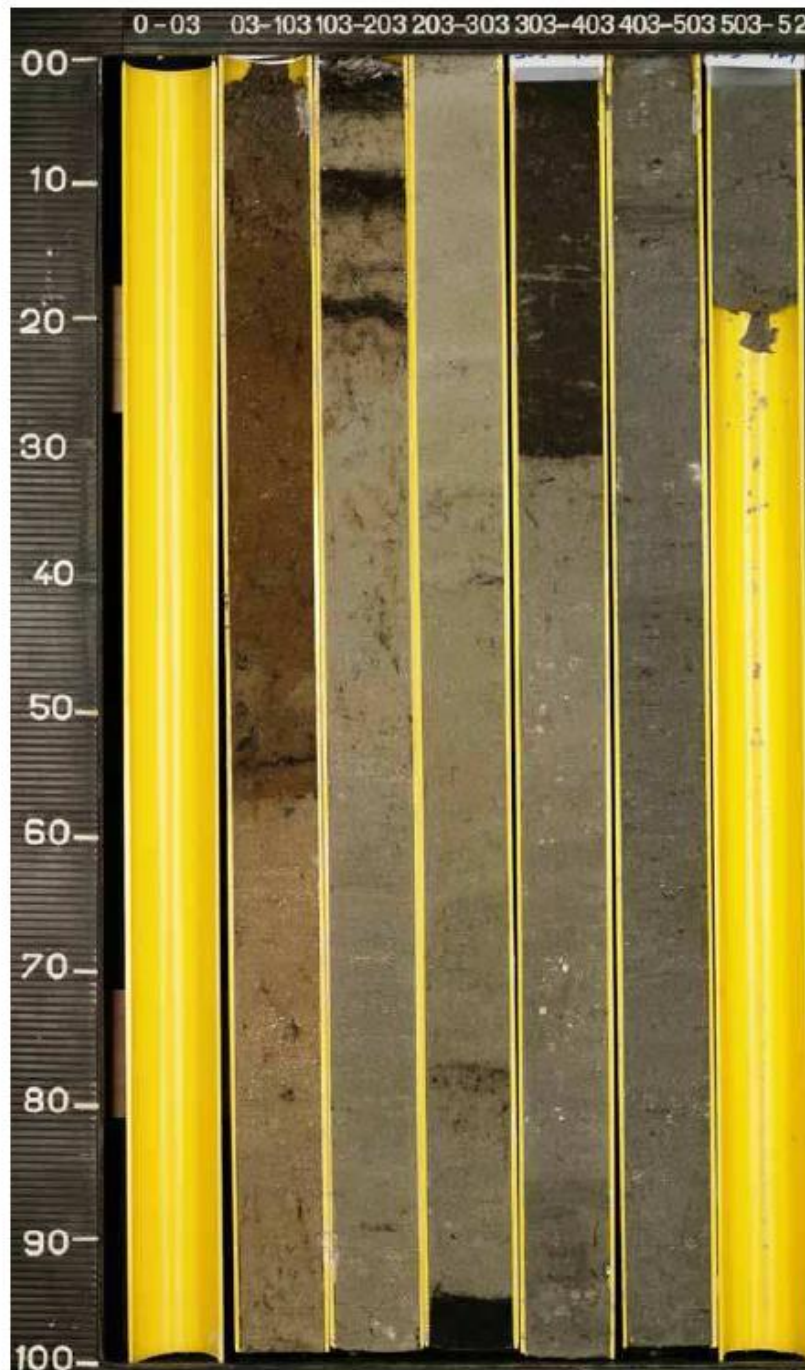
Bijlage 3: Veldnummer Boring 18 / DINO boornummer B19C2313

Schaal: Vertikaal diepte in cm; horizontaal dieptetraject 1 m kernen

Referentie tekst: 3.2 Bouwplekgebied 1a - Tabel 2
