Visuele inspectie Galgeplaat

26 november 2008

Ministerie van Verkeer en Waterstaat
 Rijkswaterstaat
 Meetadviesdienst

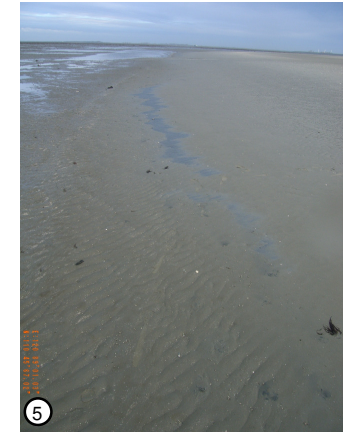
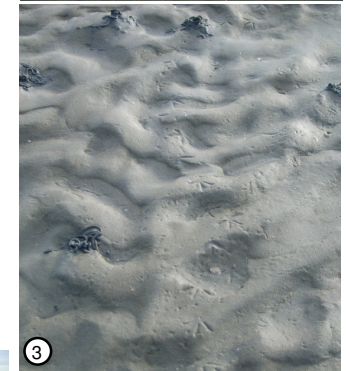
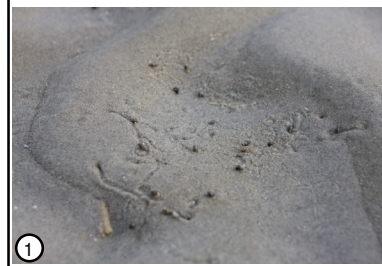
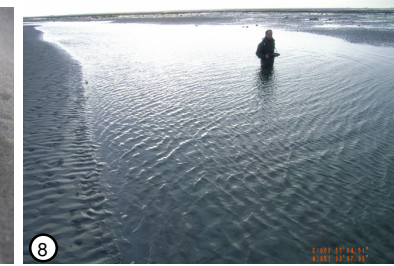
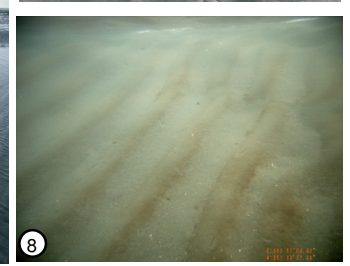
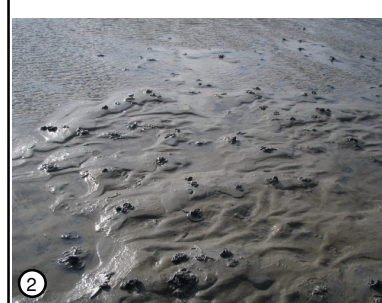
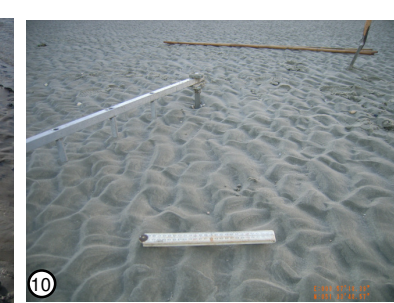
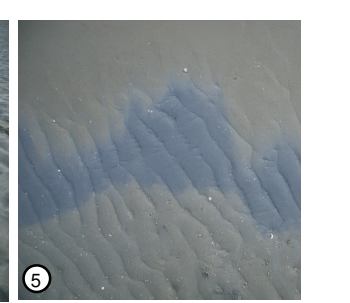
- ① Wadslakjes
- ② Wadpieren
- ③ Wadpieren en vogelsporen
- ④ Bij opkomend tij groep van 500 scholeksters op rand van suppletie
- ⑤ Uttredend zuurstofloos water
- ⑥ Diatomeeën
- ⑦ Iets diatomeeën
- ⑧ 1m diepe put + stroomribbels
- ⑨ Stroomribbels
- ⑩ Mooie stroomribbels
- ⑪ Flauwe stroomribbels
- ⑫ Aanzanding punt 91
- ⑬ Gebied met plofzand

⊕ Visuele markering
 ■ ARGUS (Video Monitoring)
 ⊕ Waarnemingen
 ▲ SE
 +0.7 Sedimentatie } in cm t.o.v 29 oktober 2008
 -0.3 Erosie
