## Visuele inspectie Galgeplaat

25 mei 2011

Visuele inspectie Galgeplaat

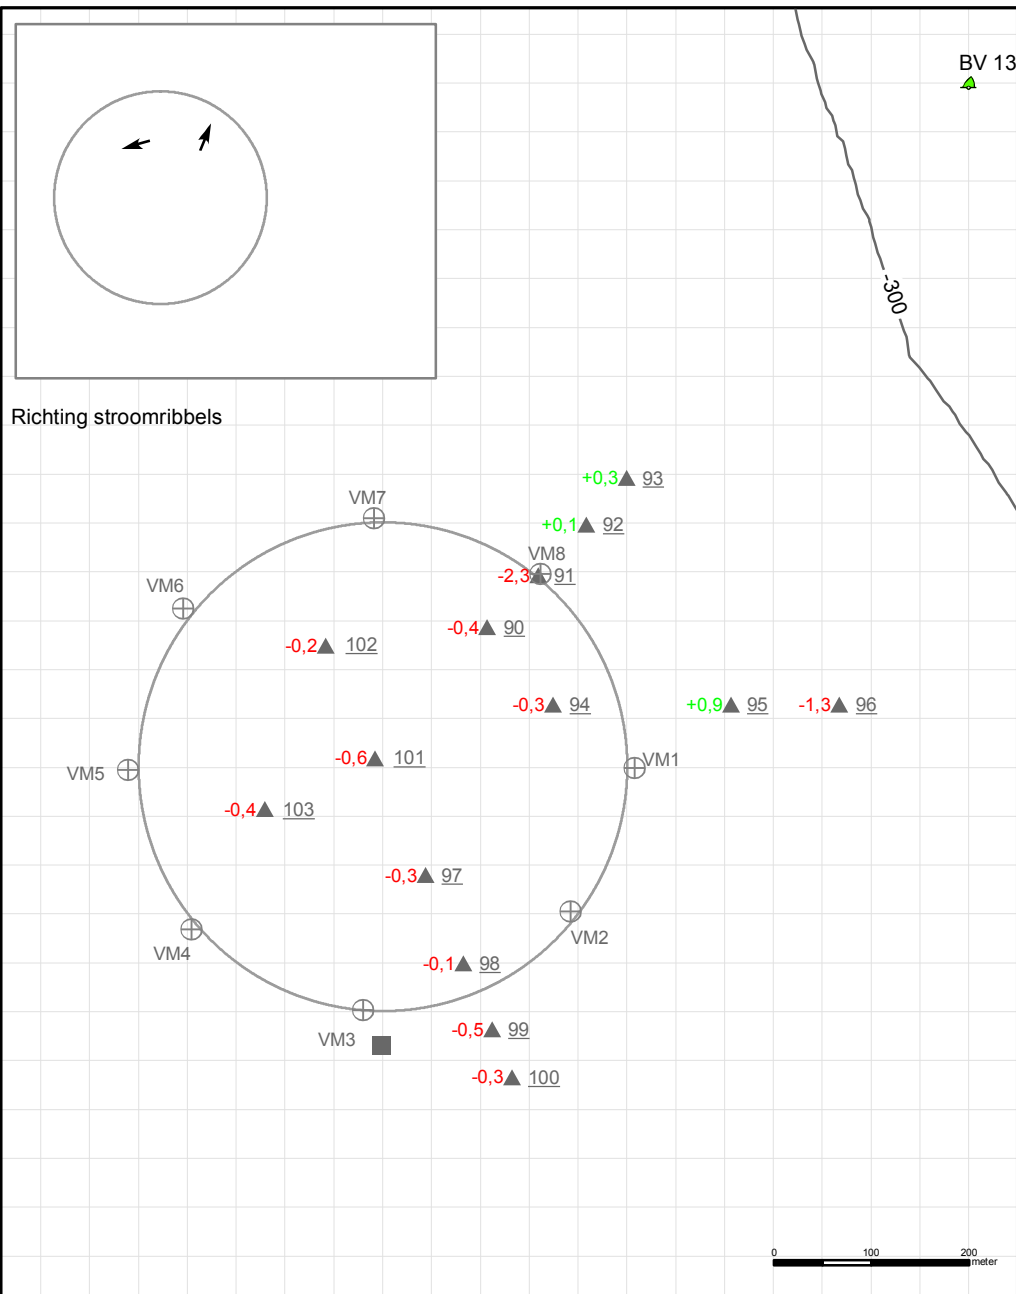
Richting stroomribbels

- ⊕ Visuele marking
  - ARGUS (Video Monitoring)
  - ⊙ Waarnemingen
  - ▲ SE
- +0.7 Sedimentatie } in cm t.o.v 7 april 2011  
 -0.3 Erosie

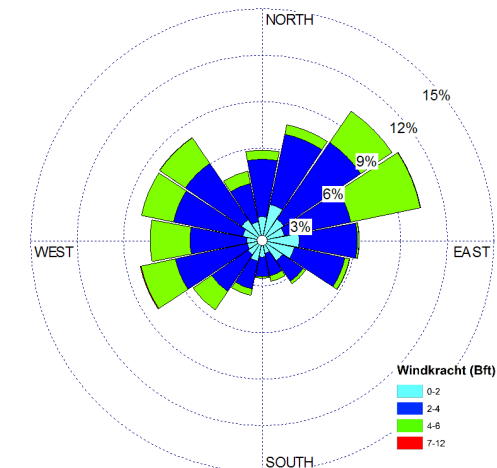
Marollegat gem windsnelheid 7 april t/m 25 mei 2011
